CÁC SẢN PHẨM ĐIỆN 3M

“Thi công lắp đặt đúng cách”

Nguyên nhân làm hỏng đầu cáp

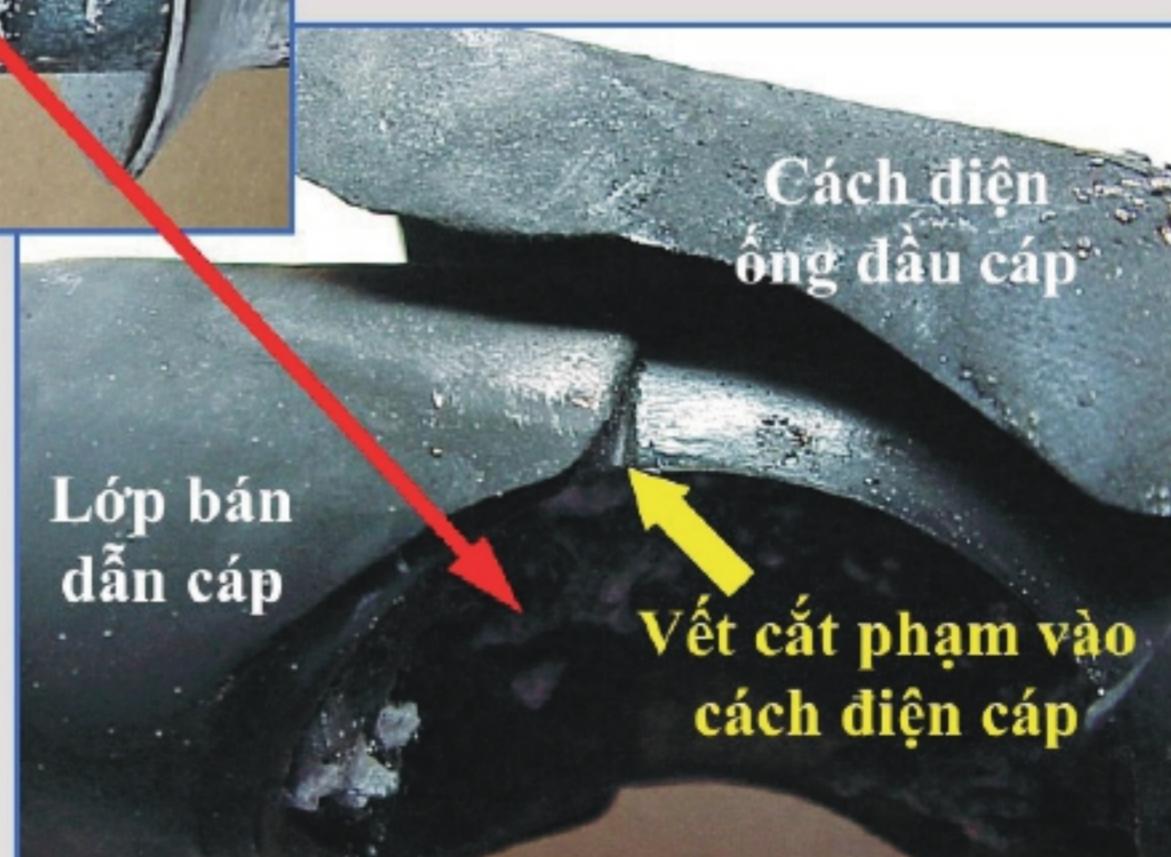
Gây ra bởi vết
dao cắt phạm
vào cách điện
(thường là
trong khi cắt
vành để loại bỏ
lớp bán dẫn)

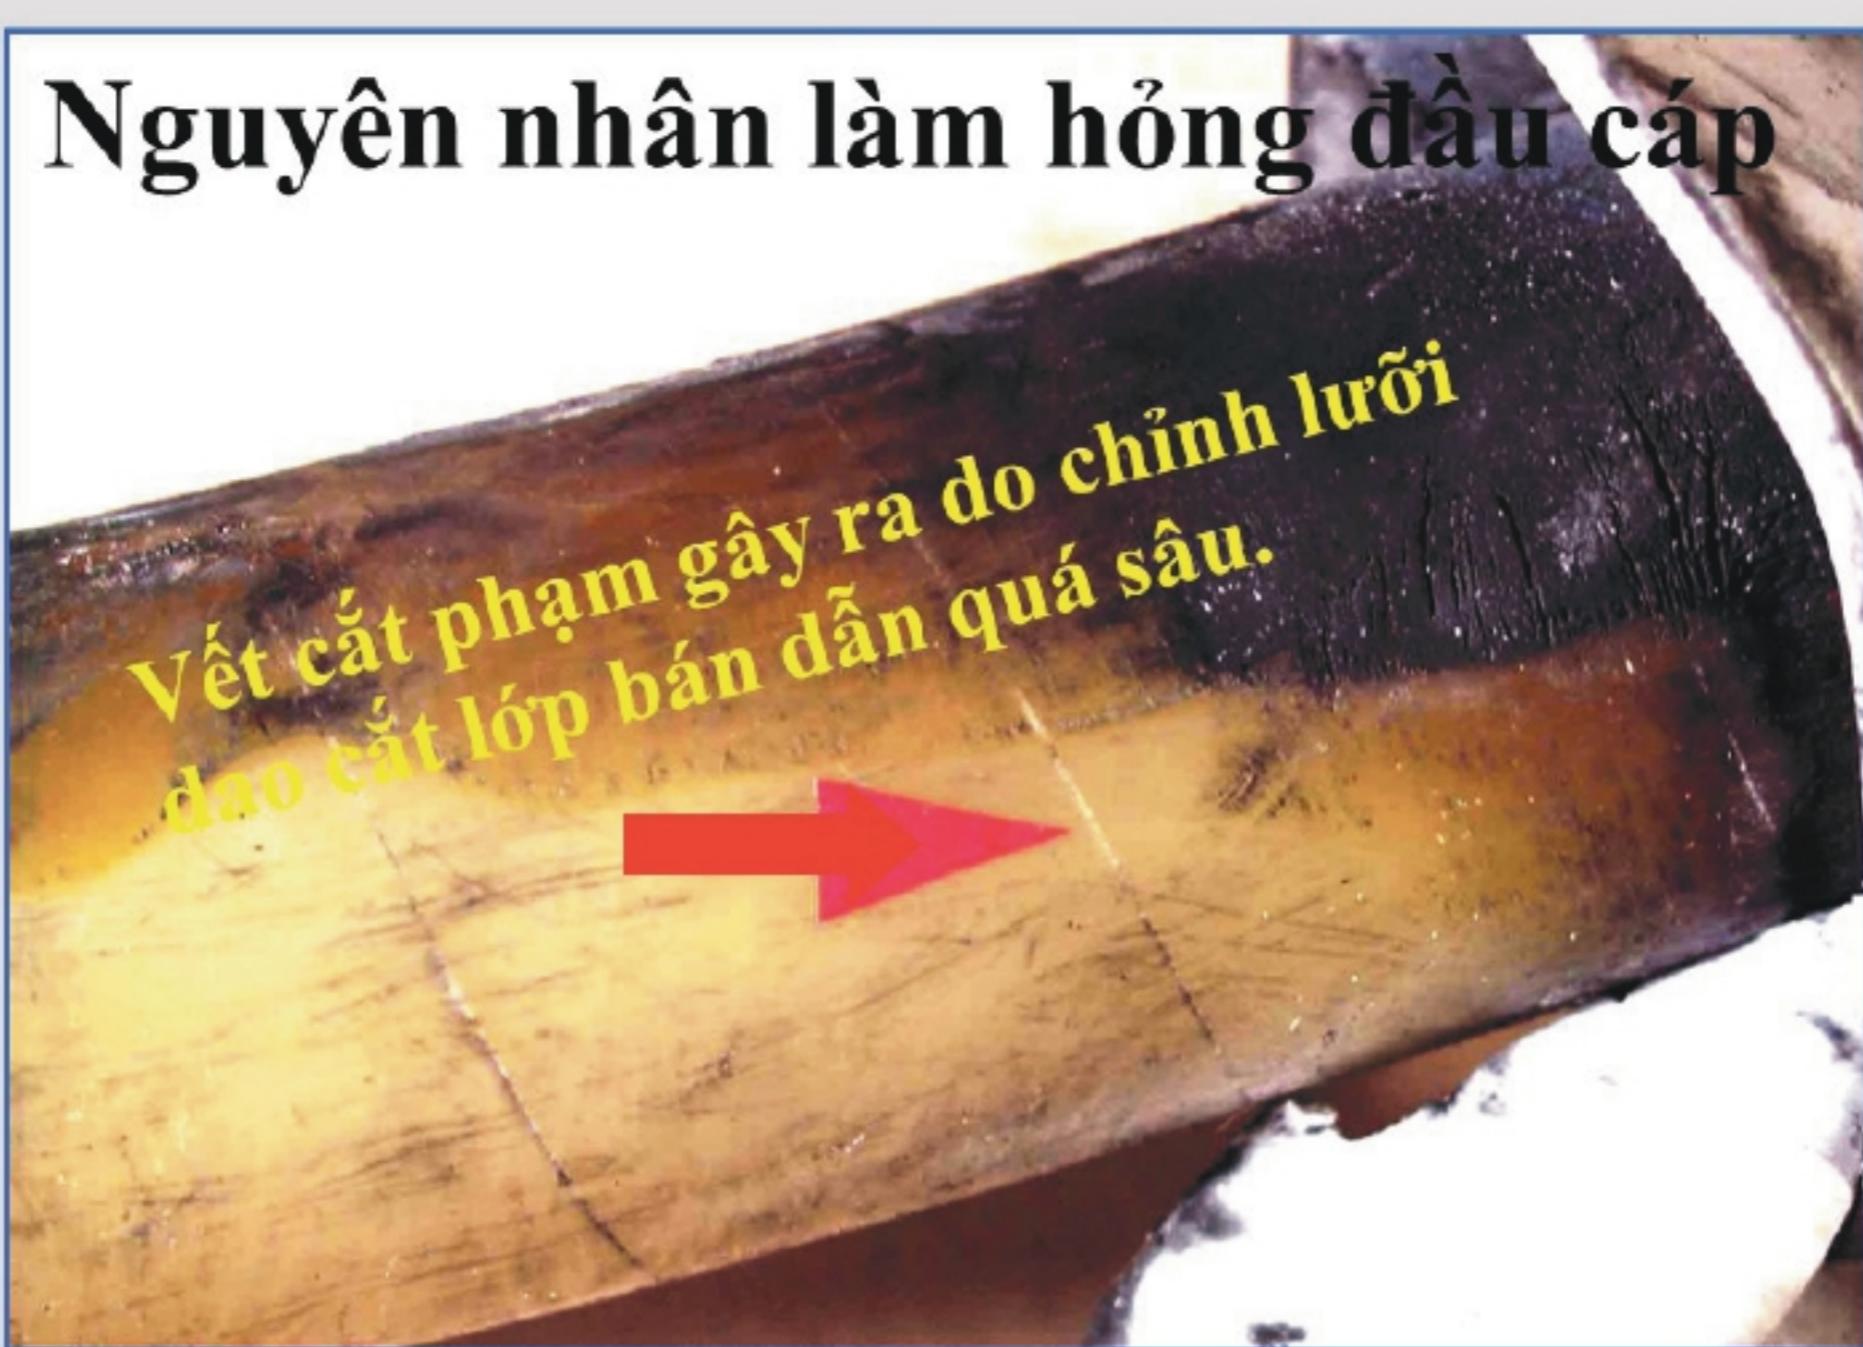
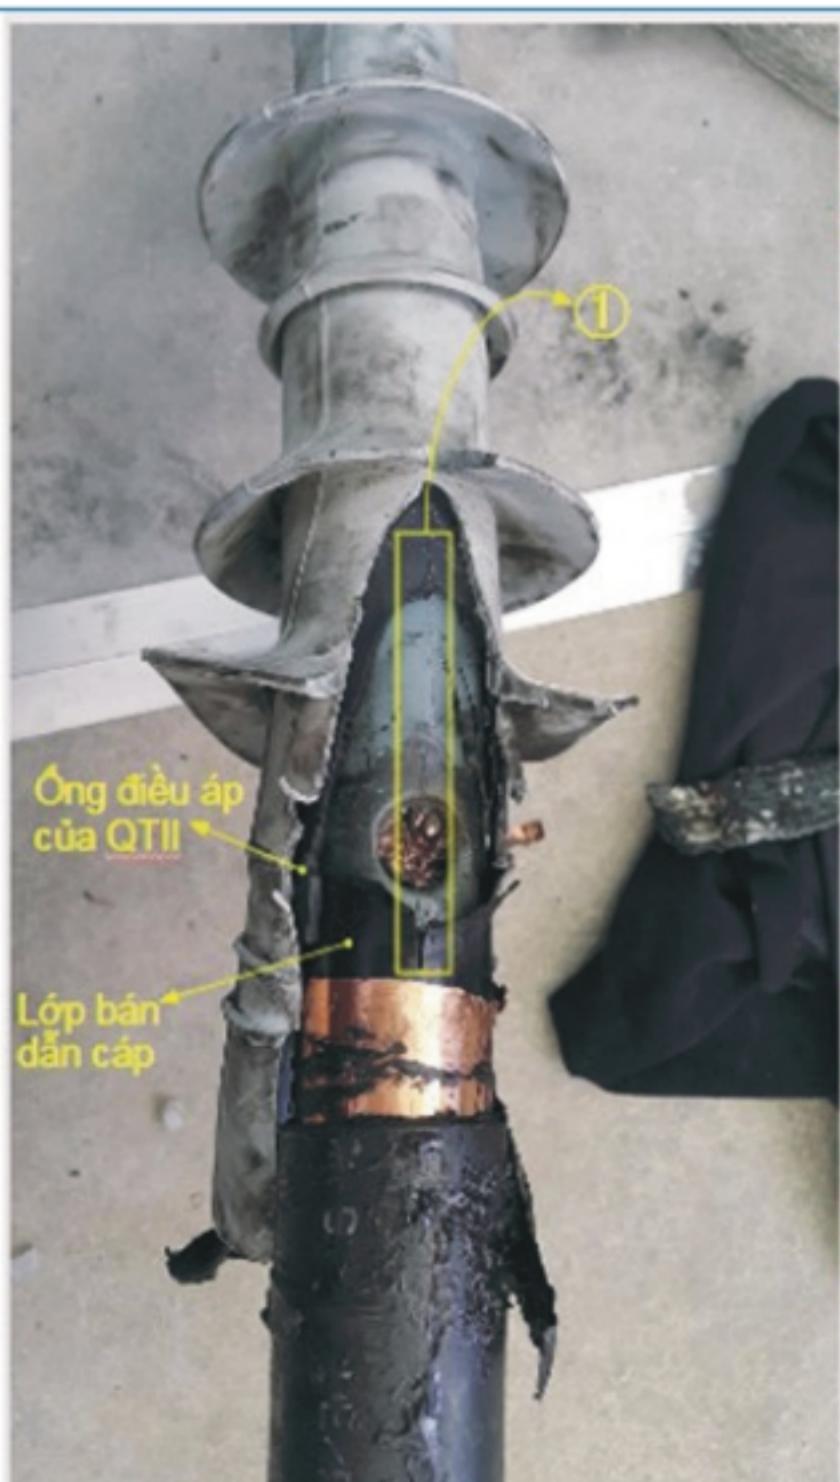
Trạm 110kV An Thịnh - Long An ngày 18-05-17

KH gọi 3M xuống tìm hiểu nguyên nhân sự cố vì có vết lào đầu cáp. Hiện trạng được họ rọc sẵn như hình bên trái và họ thấy ống điều áp vẫn nằm đè lên lớp bán dẫn.

Điều này hoàn toàn sai nguyên tắc vì không được đụng đến đầu cáp hỏng khi nhân viên 3M chưa đến hiện trường. Việc rọc sẵn mà gây trầy xước như vết ①, là cũng sai. Tất cả gây khó khăn cho kỹ thuật 3M trong việc chẩn đoán sự cố.

Kích thước lắp đặt QTII trên cáp chỉ là 8cm cách mép bán dẫn so với kích thước yêu cầu trên hướng dẫn là 10cm. Việc này khiến cho ống điều áp bị kéo nhiều lên trên không đúng với kích thước thiết kế của đầu QTII. KH phản bác là do đầu cáp bị tui khi kéo cáp ra ngoài. Tuy nhiên khi đầu trên vẫn còn định chất như vậy thì việc đầu cáp bị tui đến 2cm như vậy là rất khó.

Kích thước bán dẫn chỉ là 1cm so với 3cm theo hướng dẫn. Với kích thước ngắn như vậy khi quấn băng vinyl che lớp bìa đồng sẽ che gần như hết lớp bán dẫn này, khiến cho điều áp không tiếp xúc được với bán dẫn nhiều so với thiết kế của đầu QTII. Mặc dù không thể phản bác được điểm này, nhưng KH vẫn vin vào lý do điều áp vẫn nằm trên bán dẫn.

Việc thi công sai kích thước là đã giảm khả năng điều áp của đầu cáp QTII so với thiết kế.

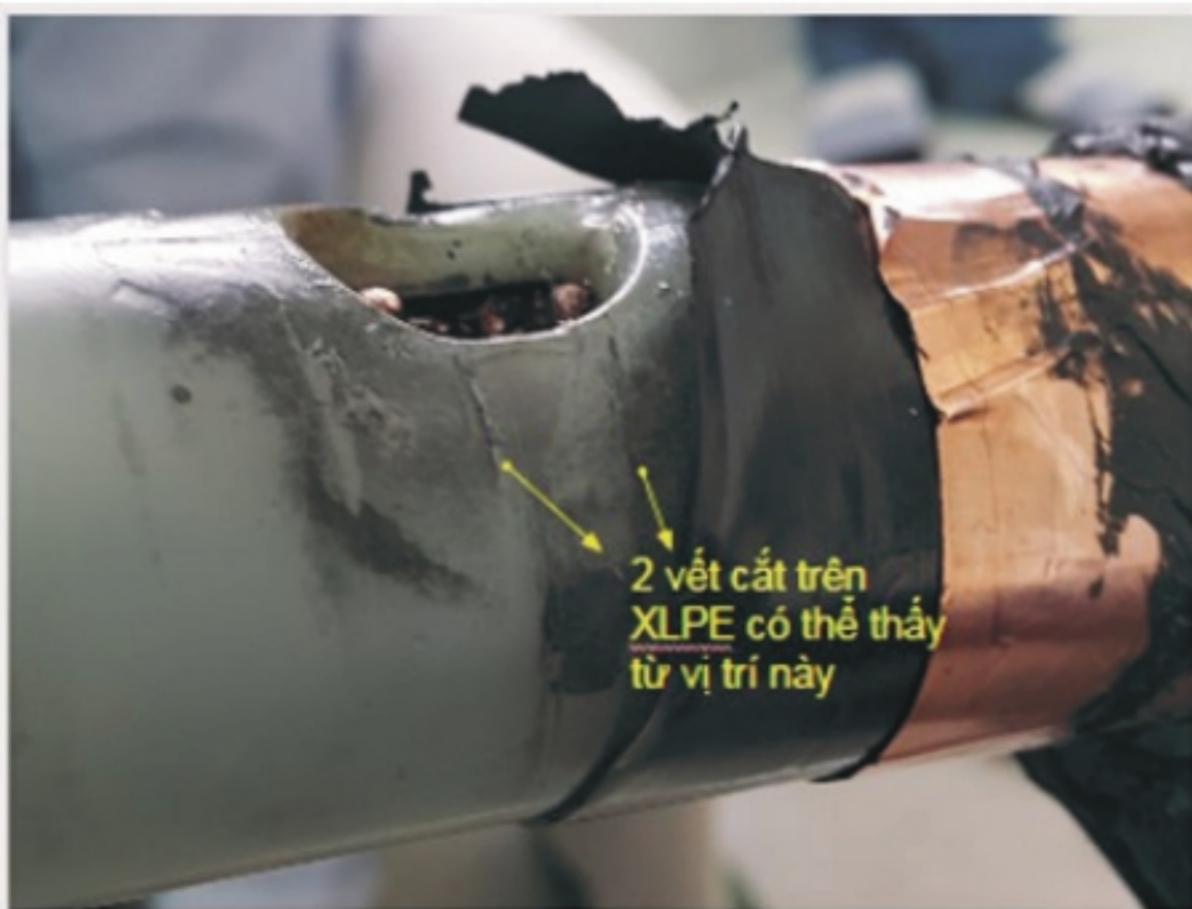
Sau khi lột bỏ đầu cáp và kiểm tra kỹ trên XLPE, đặc biệt khi vạch lớp bán dẫn thì thấy rõ các vết cắt trên XLPE ngay gần vị trí nổ. Các vết cắt này gây ra do sử dụng tool gọt bán dẫn. Tool gọt bán dẫn khi mà không cố định tốt, khi quay tròn sẽ tạo ra các vết cắt không liền nhau như hình trên. Bên thi công đã không thể cài lại bằng chứng này và chấp nhận là mình đã làm sai.

KẾT LUẬN:
Thi công đã phạm phải 2 lỗi: là lắp đặt sai kích thước và gây vết xước trên cách điện khi sử dụng tool gọt bán dẫn. Trong đó lỗi chính gây ra sự cố là những đường xước trên cách điện, là chỗ lưu khí và sẽ gây ra phóng điện như trên.

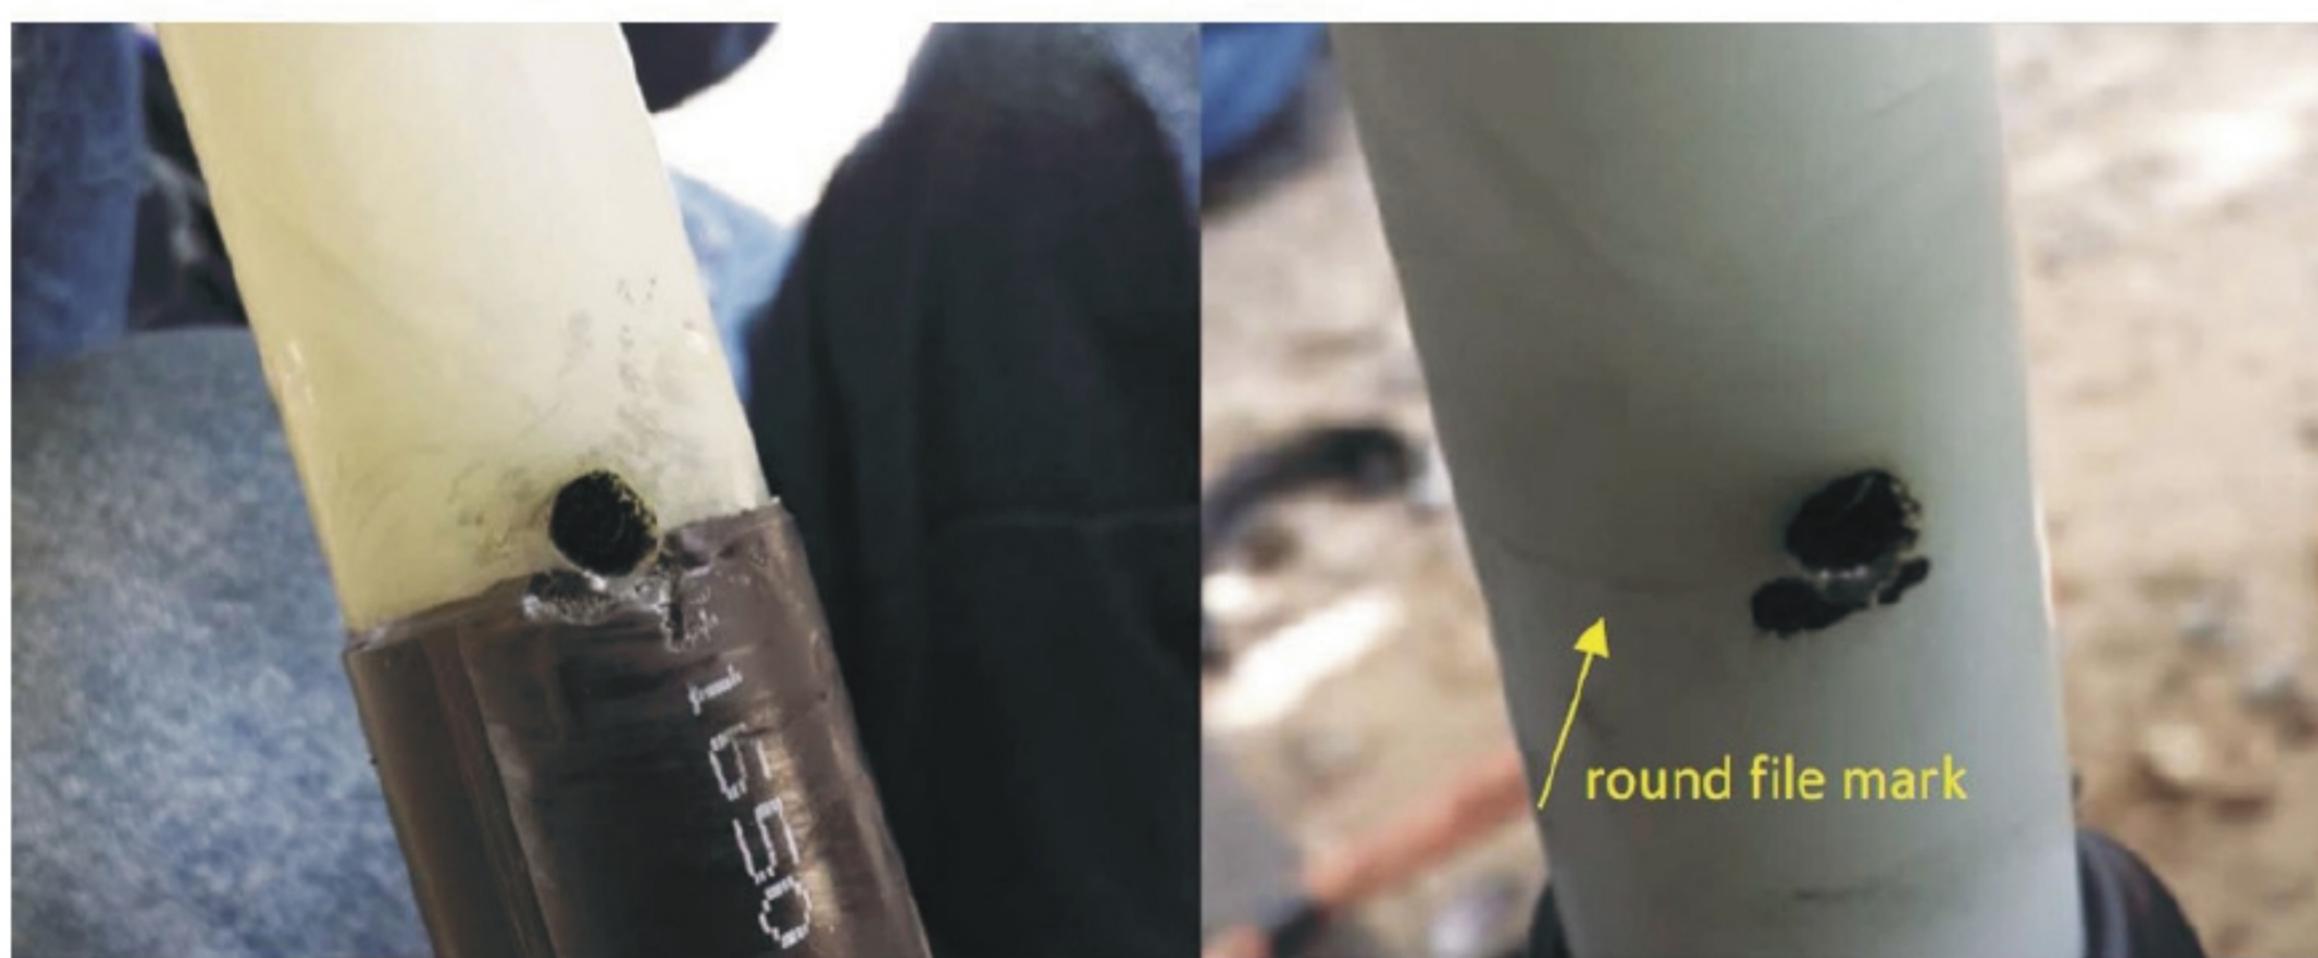
Dựa phạm vào cách điện tạo ra các vết cắt nồng có thể được mõ silicone bù vào và giảm khả năng gấp sự cố, nhưng tuổi thọ có thể không đạt 10-20 năm.

Đầu cáp bên dưới bị nổ khi thử nghiệm 57kV 5 phút

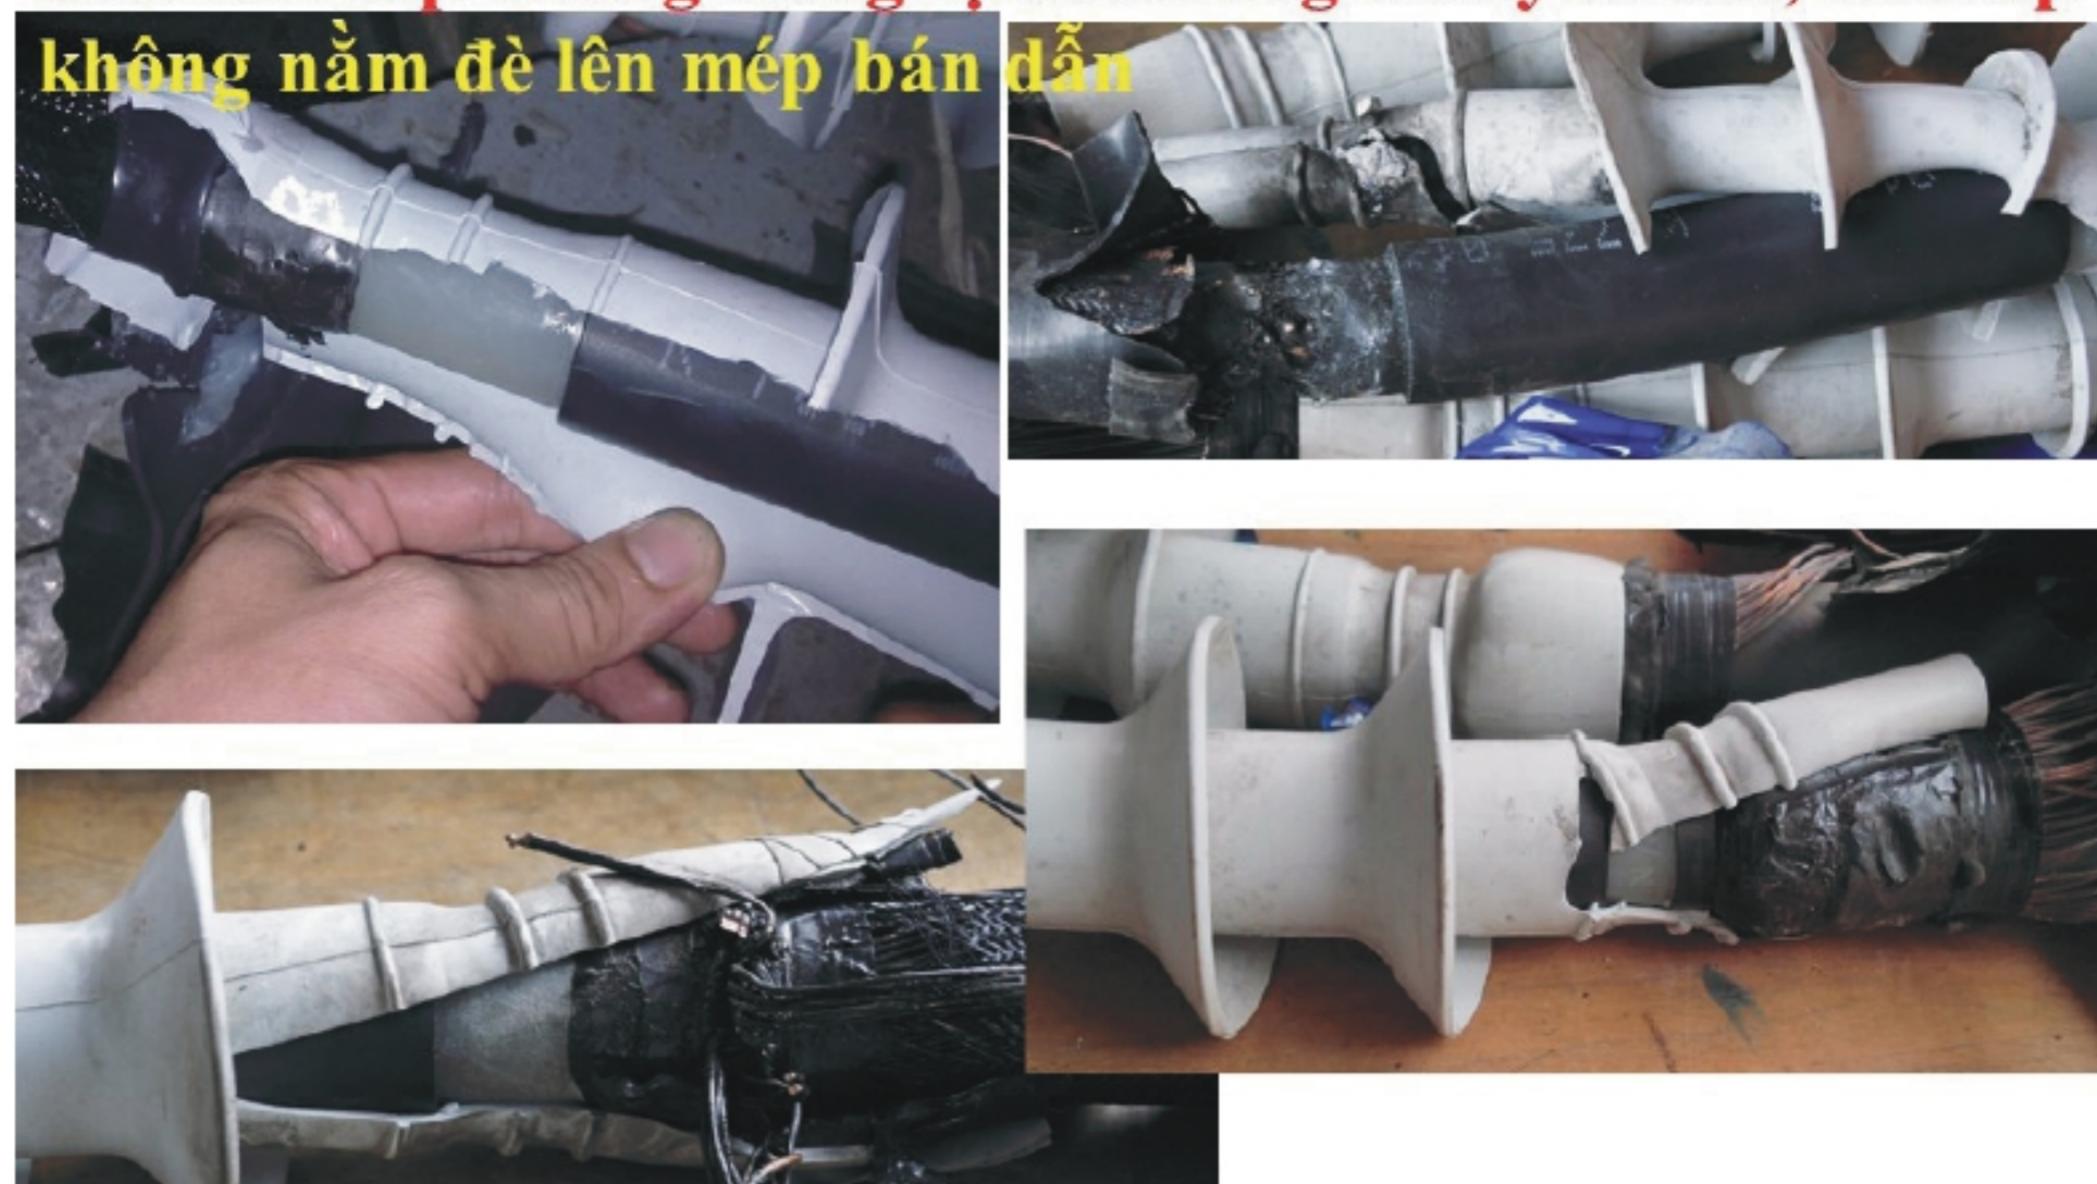
Rút đầu cáp không đúng vị trí hướng dẫn yêu cầu, điều áp không nằm đè lên mép bán dẫn

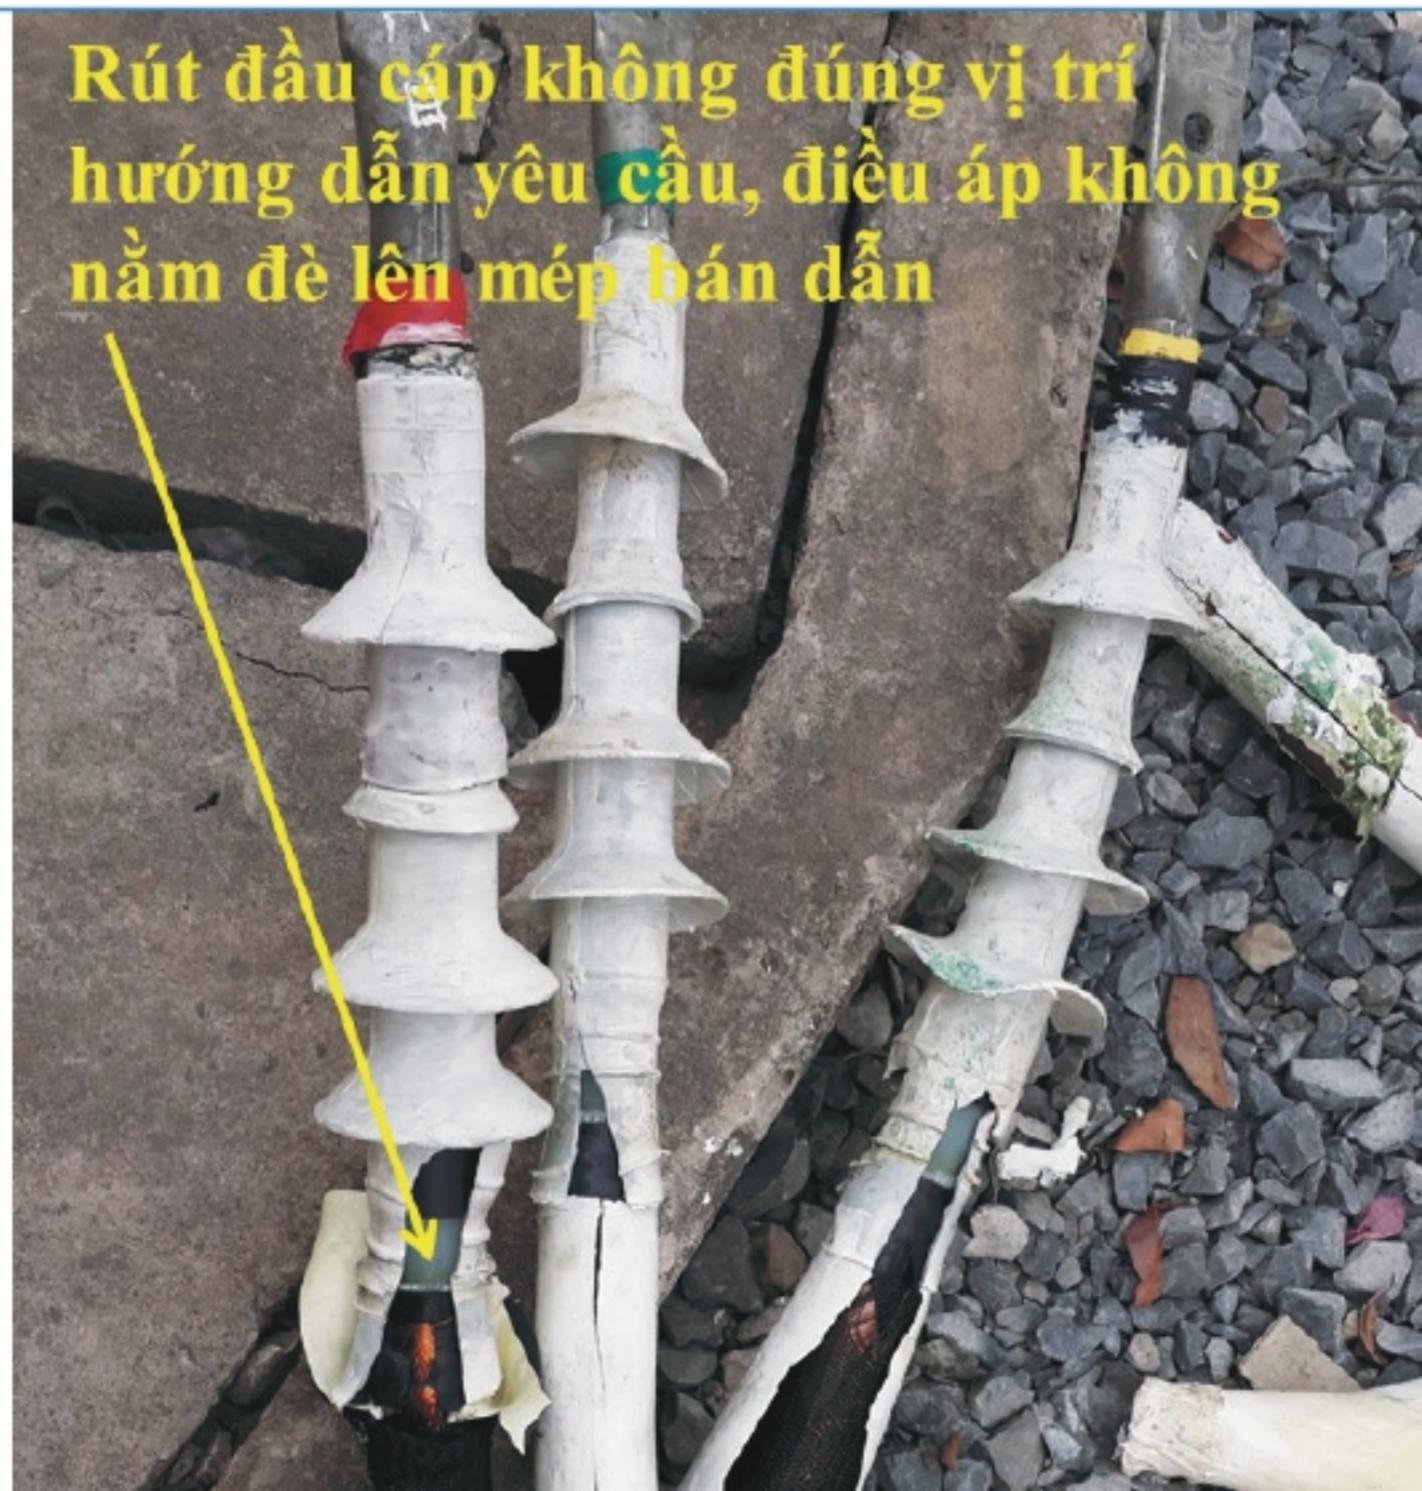
Rút đầu cáp không đúng vị trí
hướng dẫn yêu cầu, điều áp không
nằm đè lên mép bán dẫn

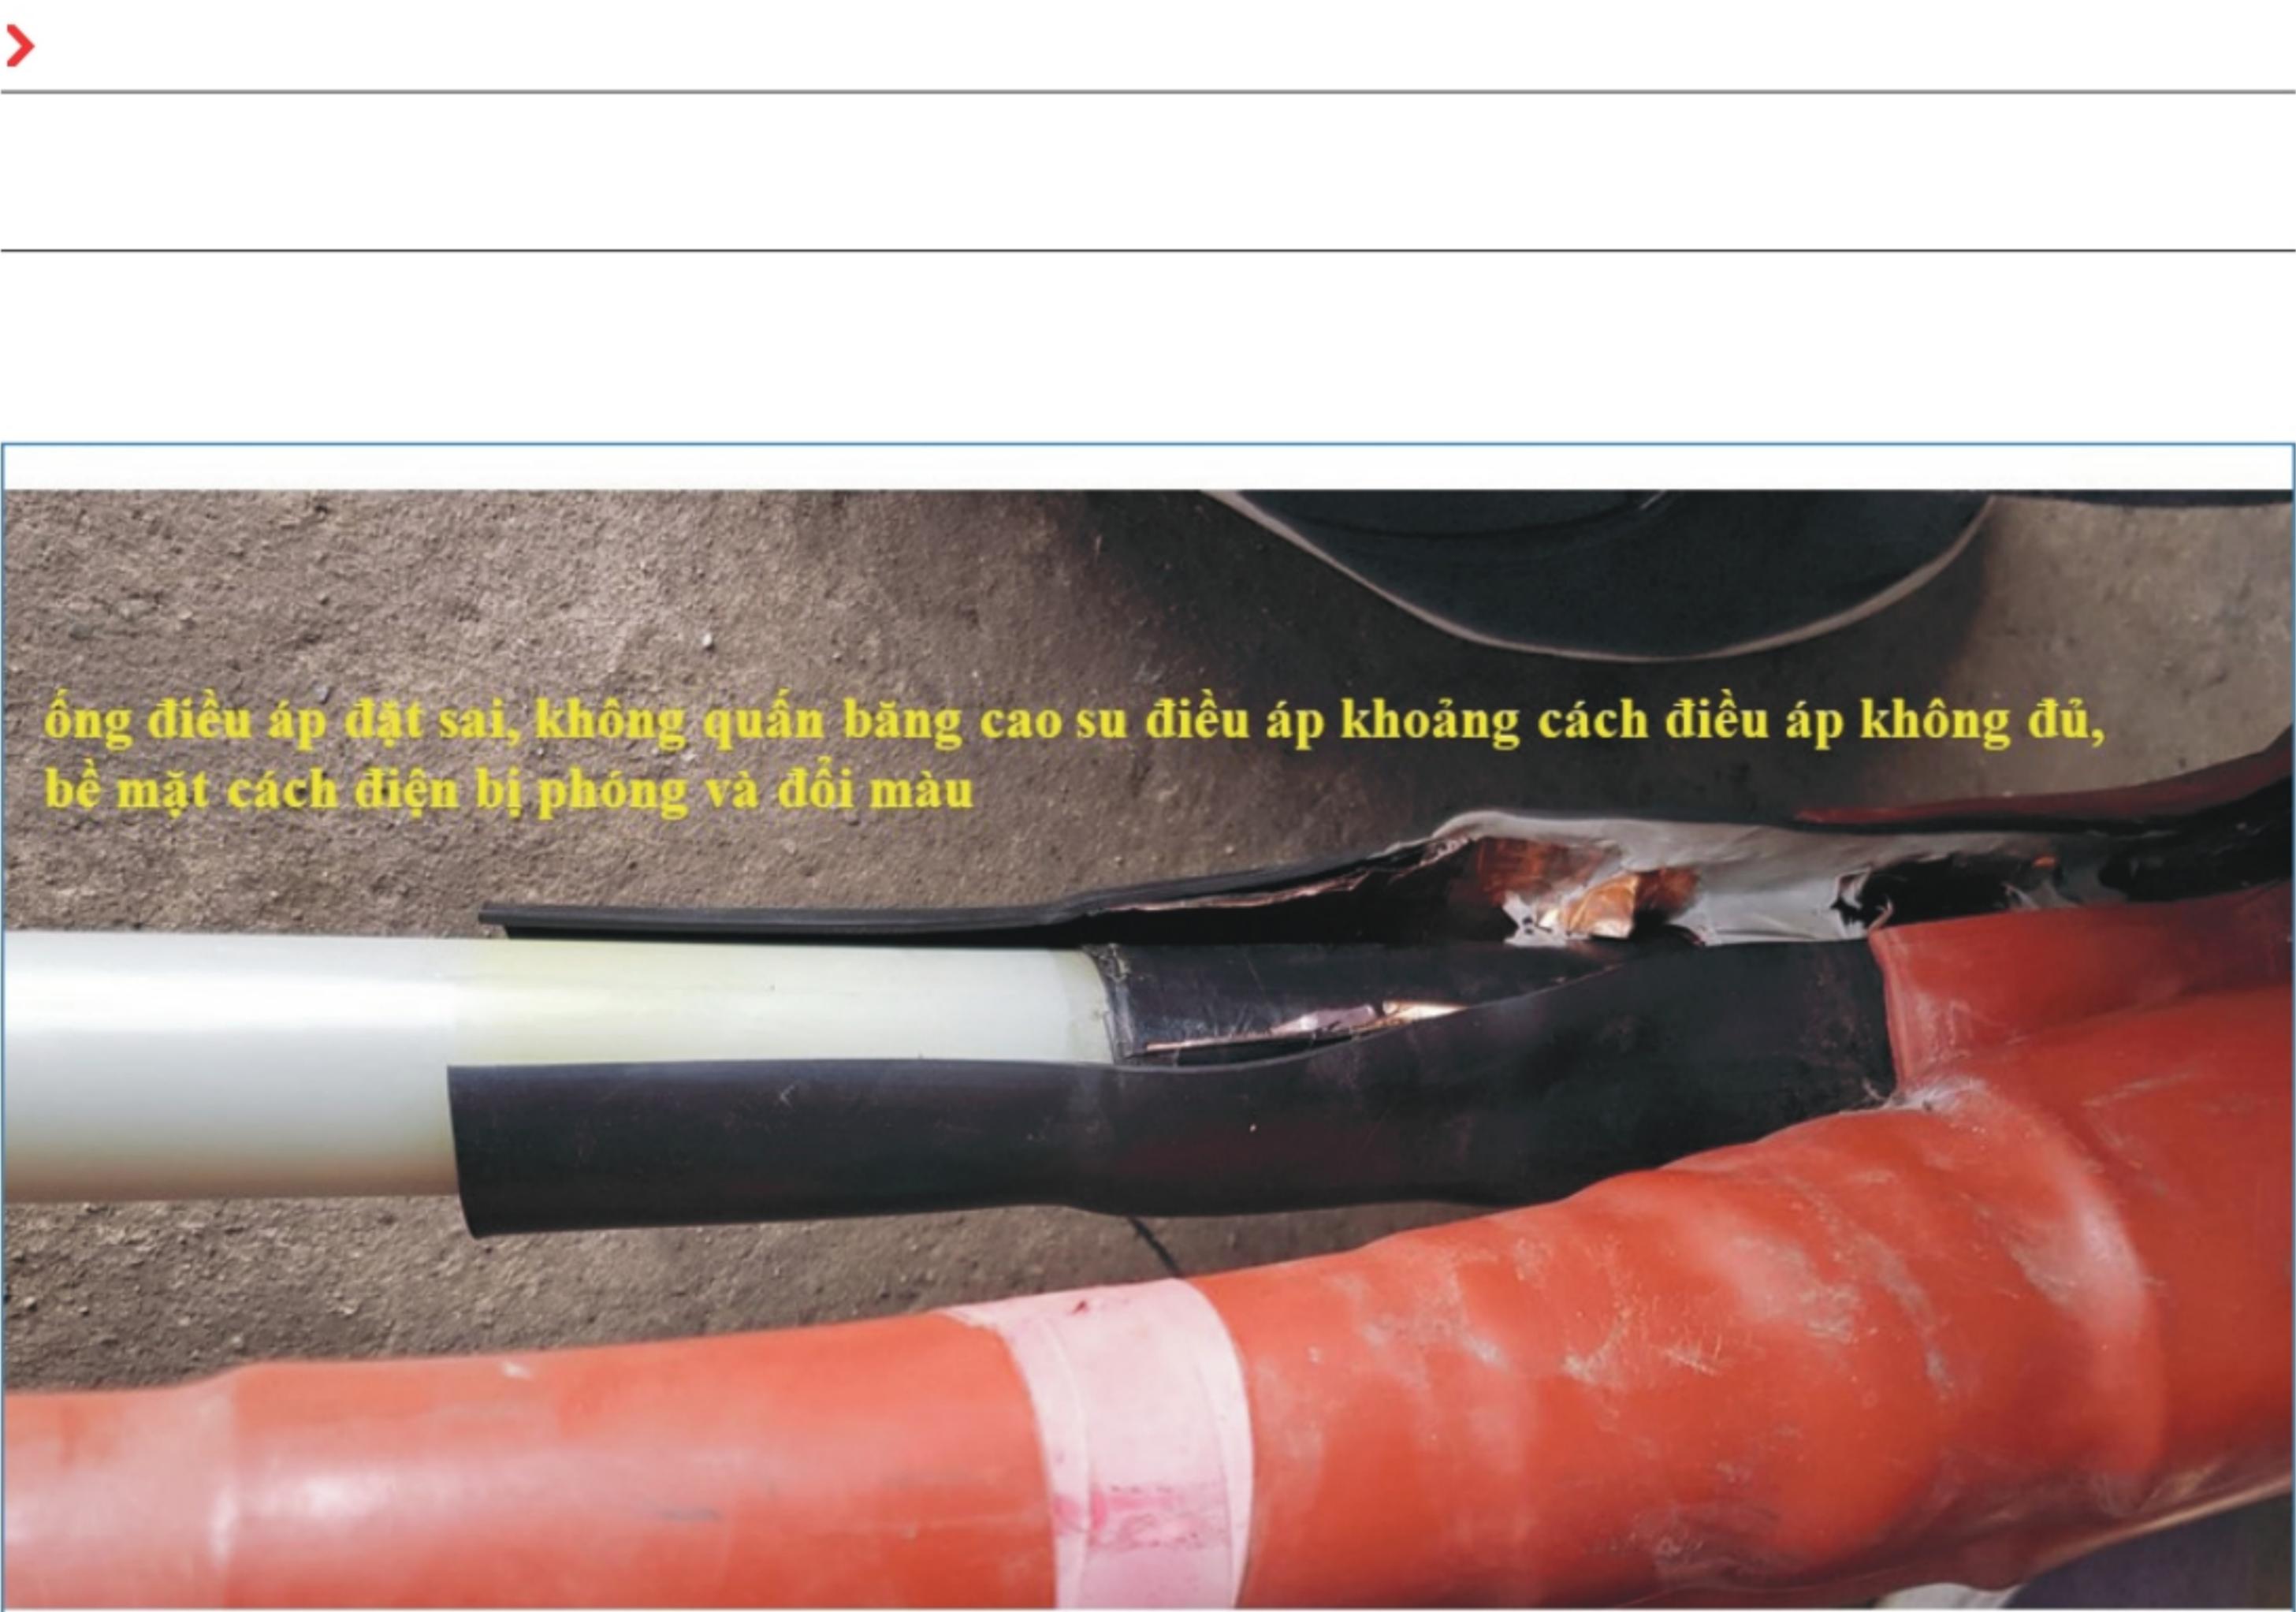
Sử dụng không đúng cỡ đầu cáp, nên cách điện rất mỏng

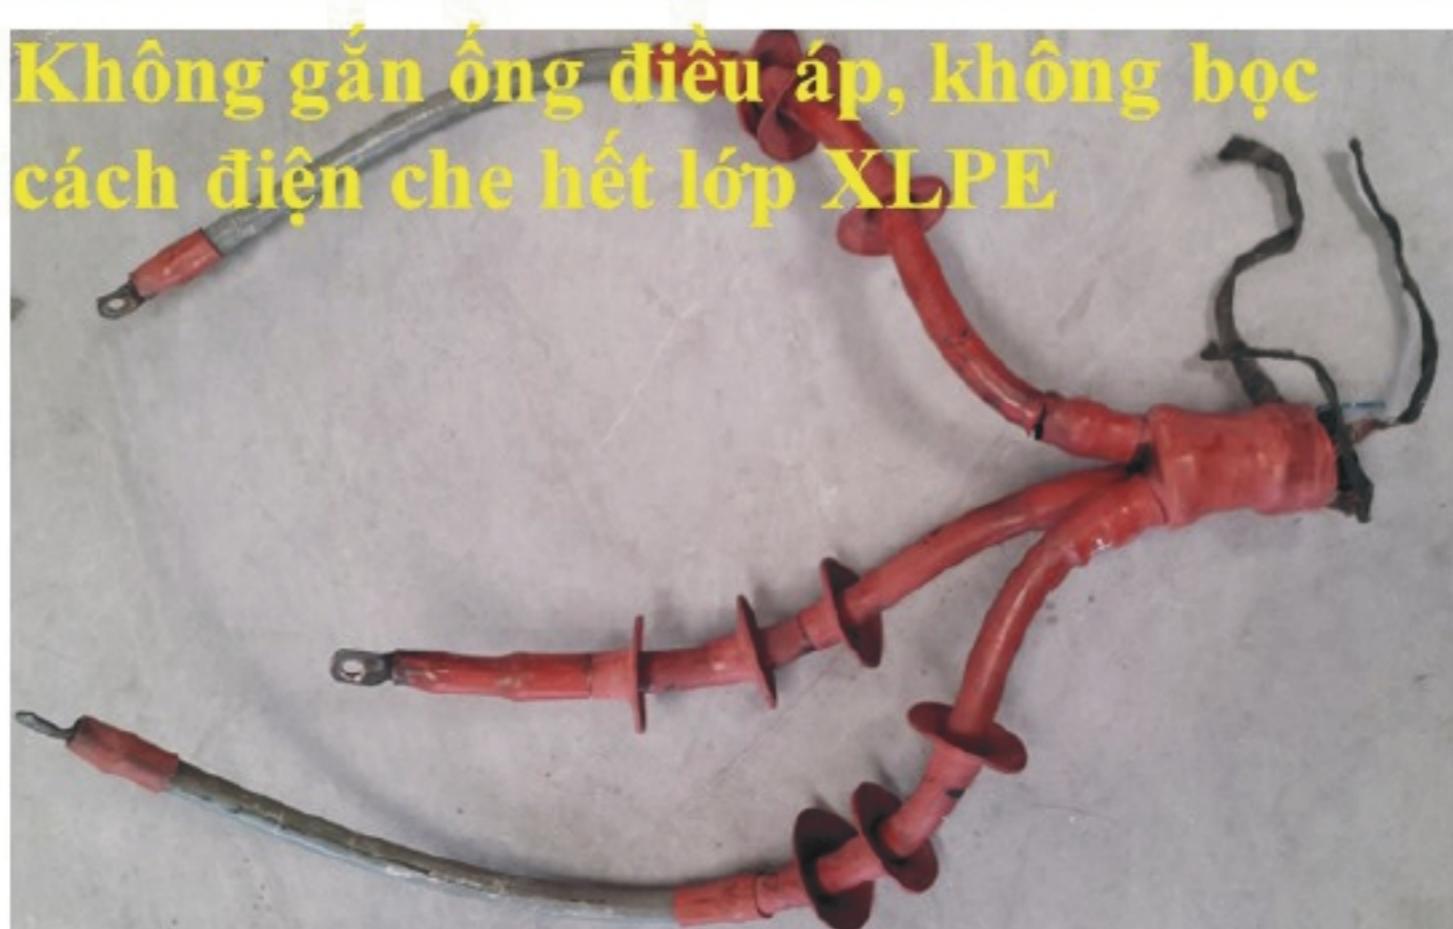
Không gắn ống điều áp, không bọc cách điện che hết lớp XLPE

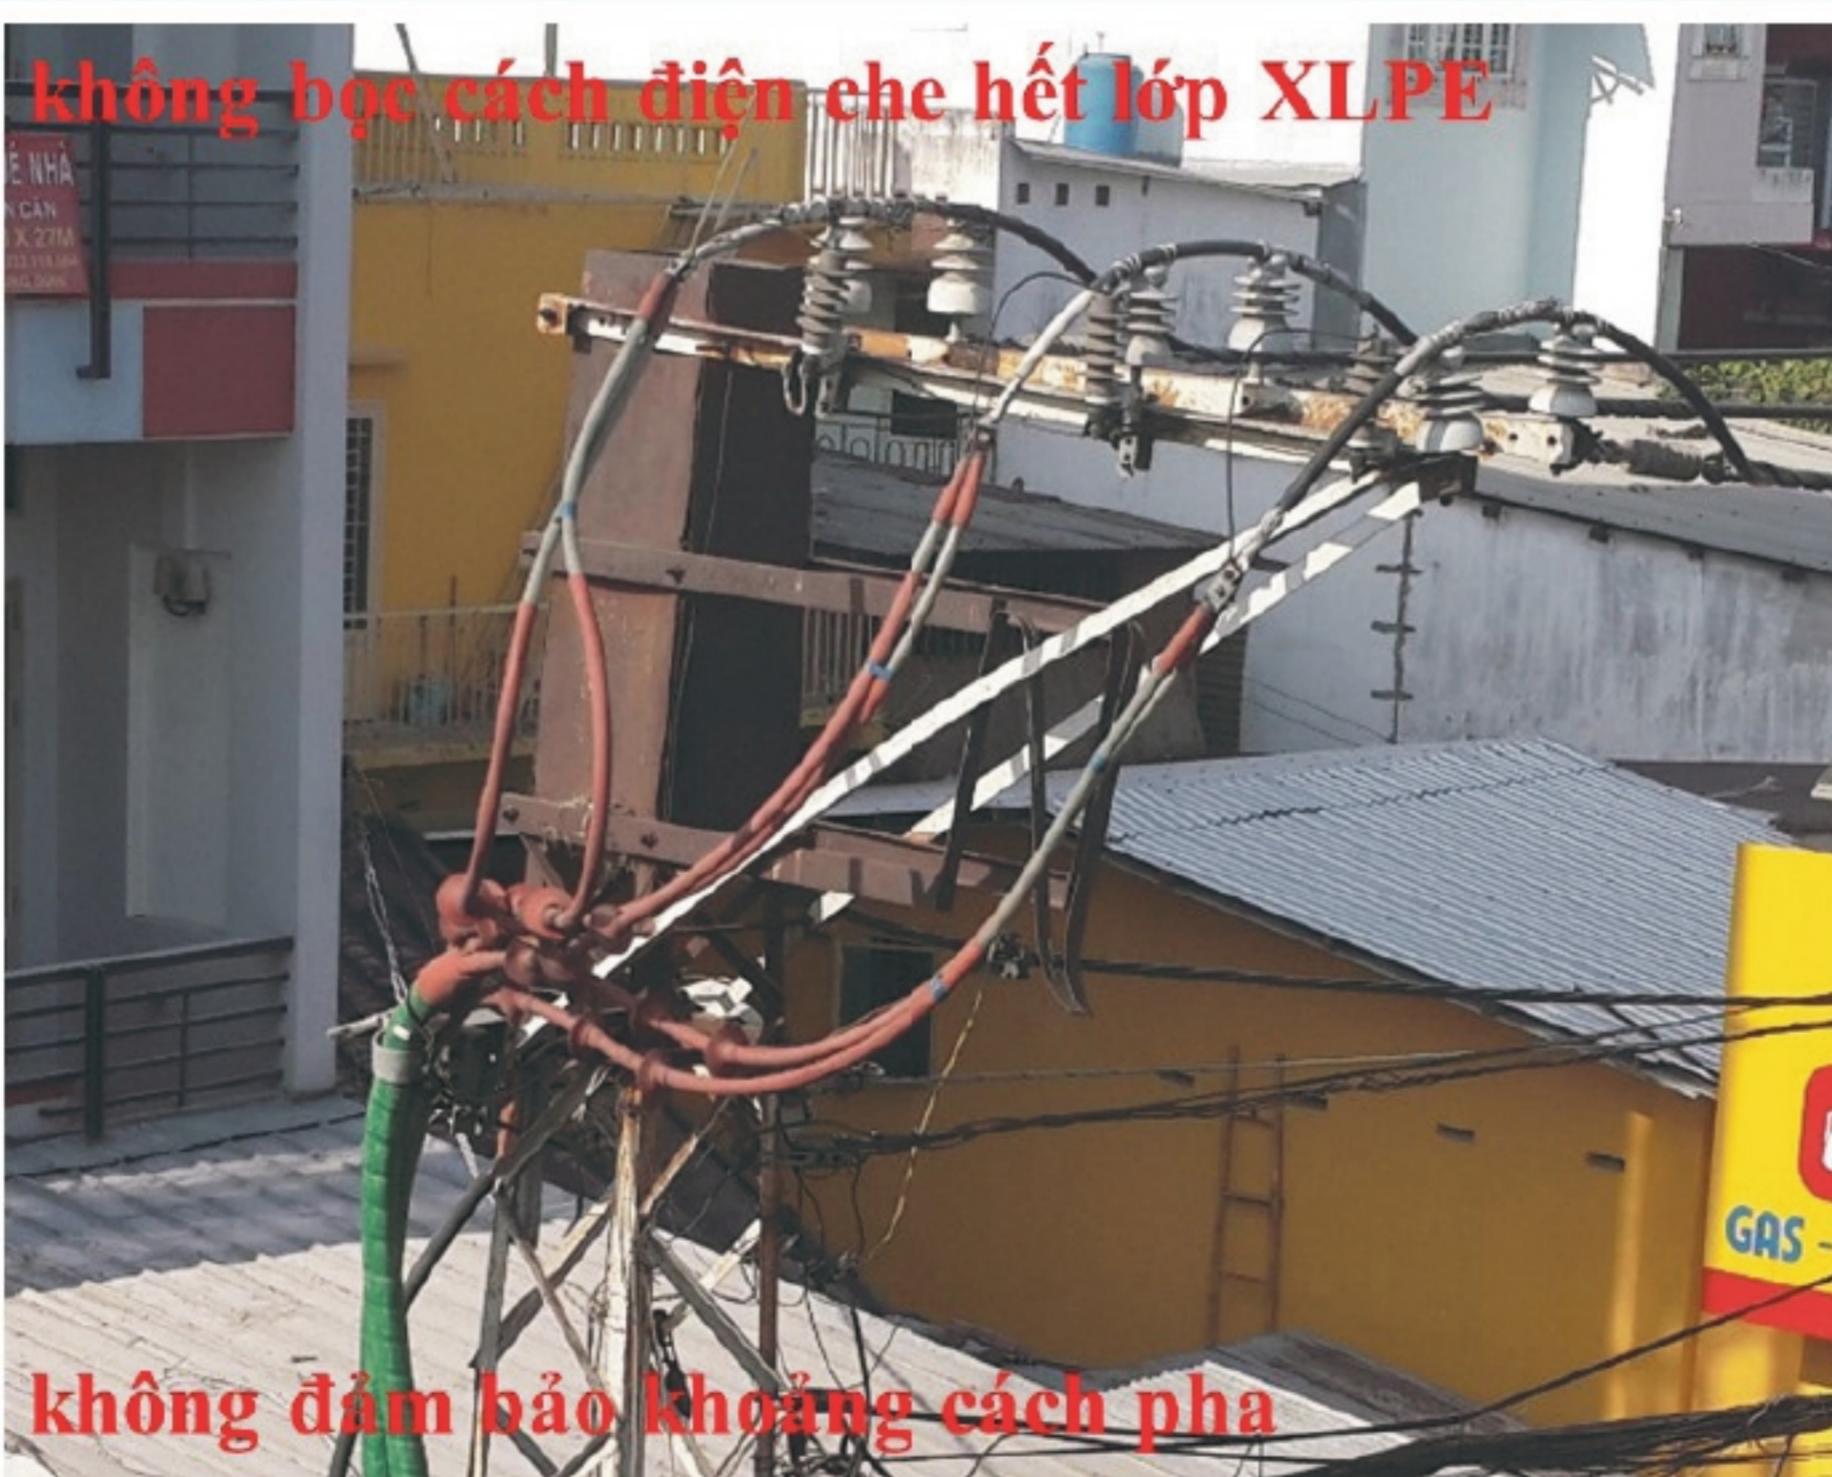
không bọc cách điện che hết lớp XLPE

không đảm bảo khoảng cách pha

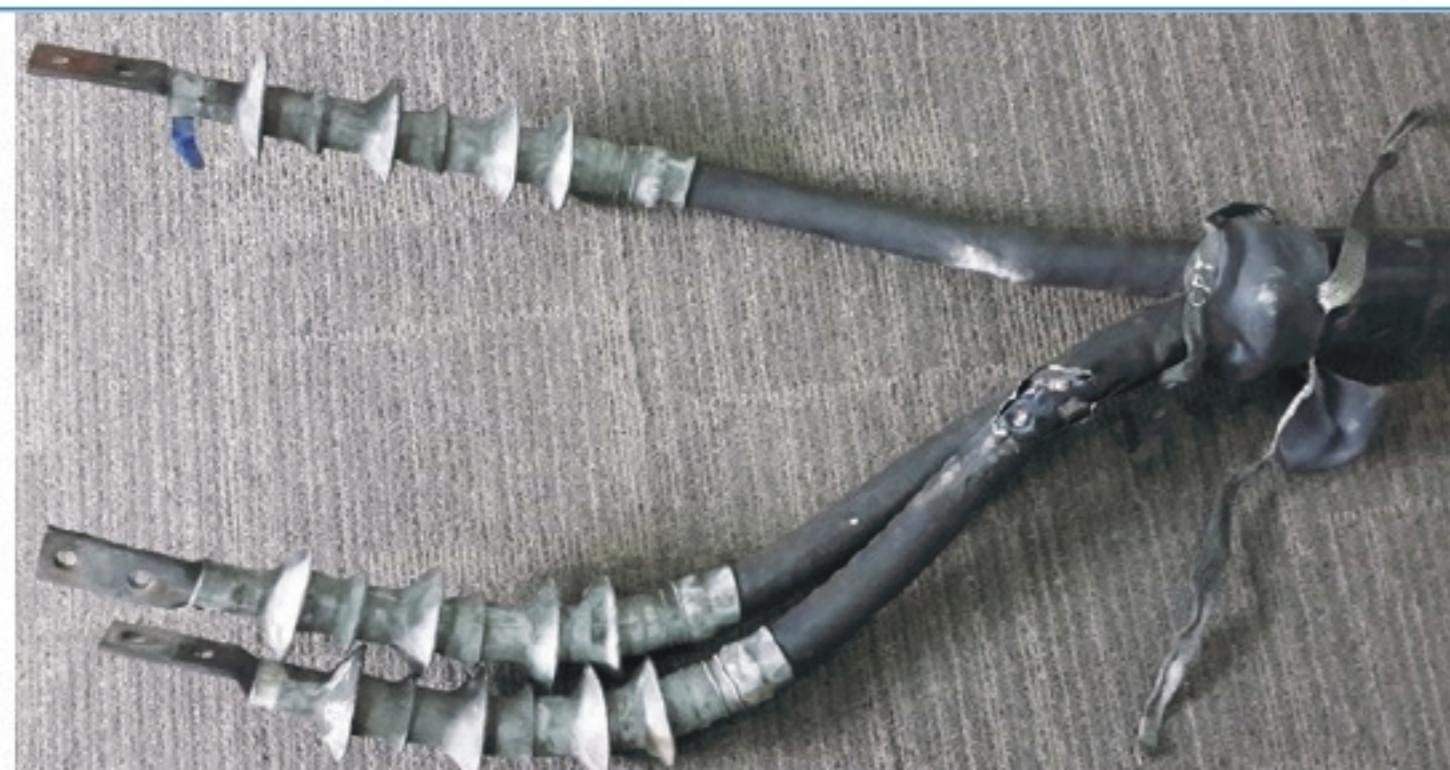
**Không xem
hướng dẫn, thi
công kiểu co
nhiệt, áp dụng
lên đầu co nguội**
