CÁC SẢN PHẨM ĐIỆN 3M

“Thi công lắp đặt đúng cách”

Nguyên nhân làm hỏng đầu cáp

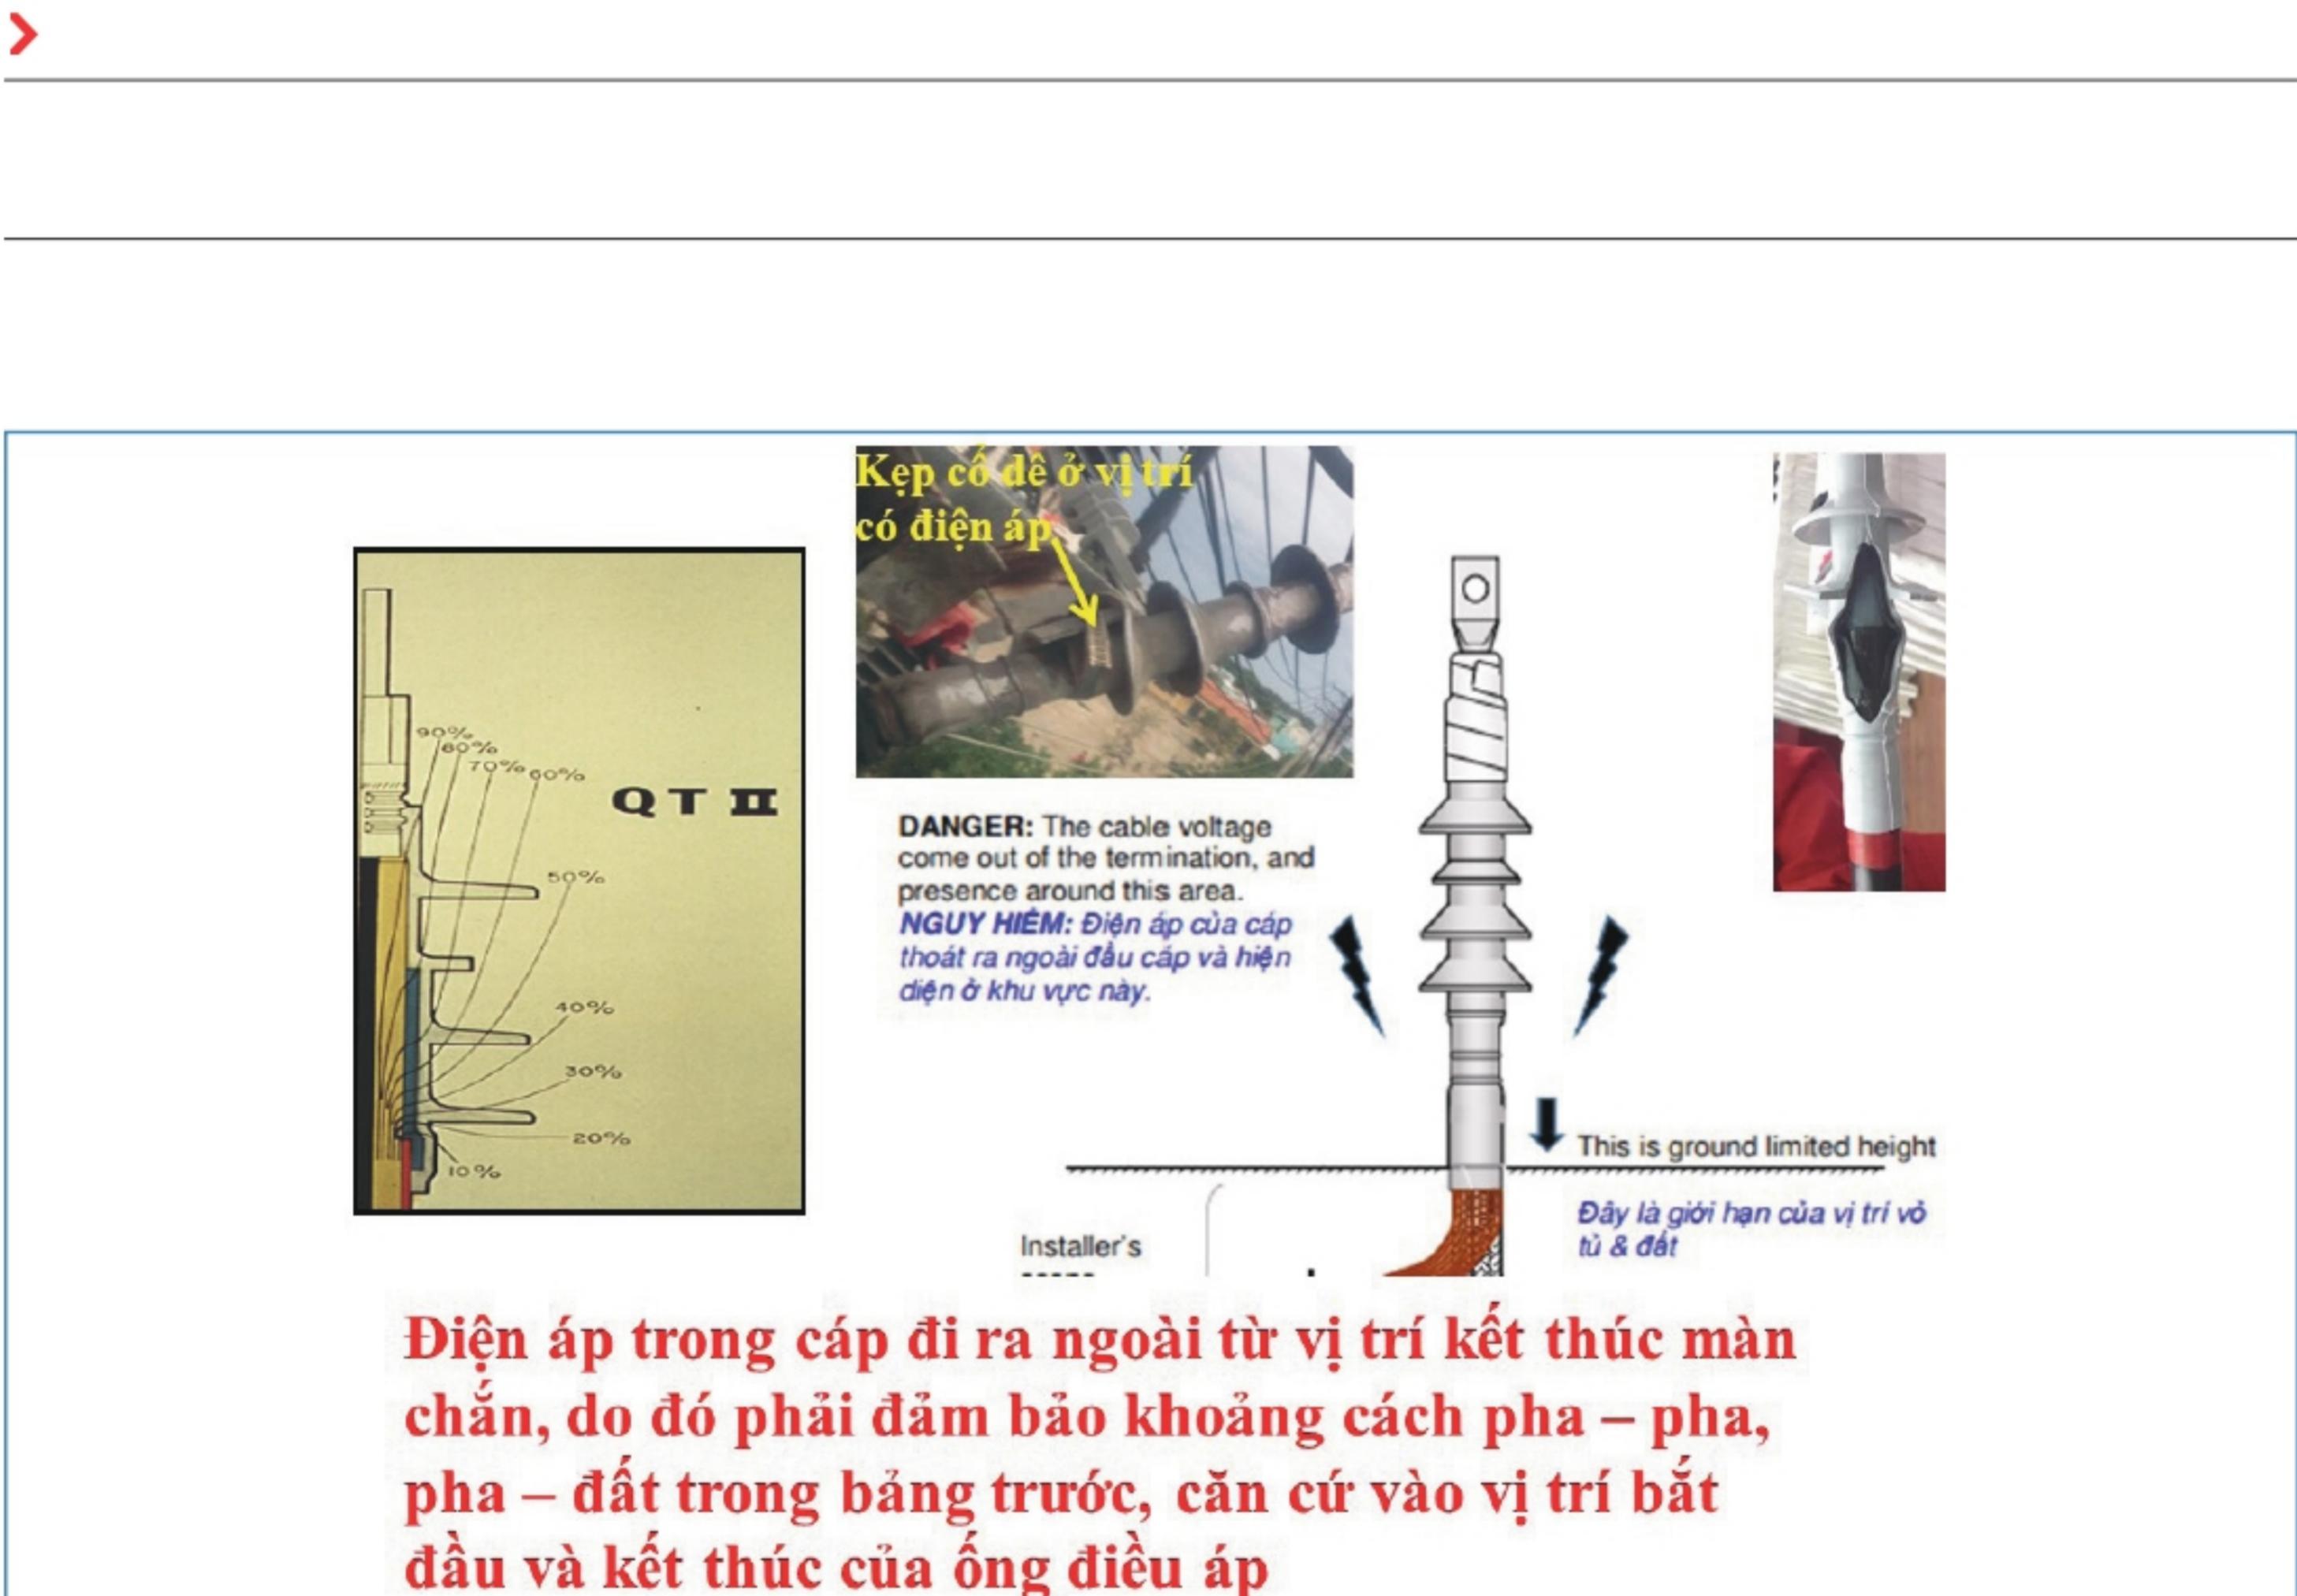
Không đảm bảo khoảng cách pha

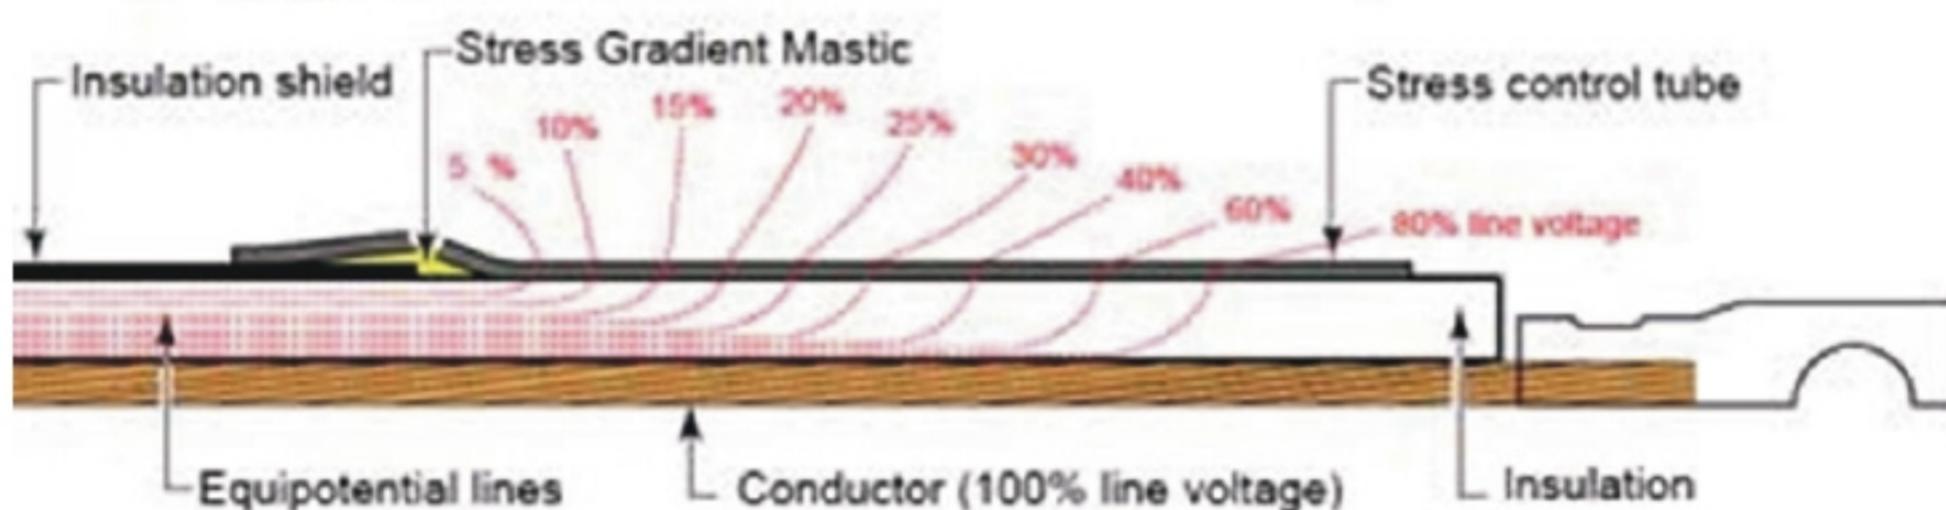
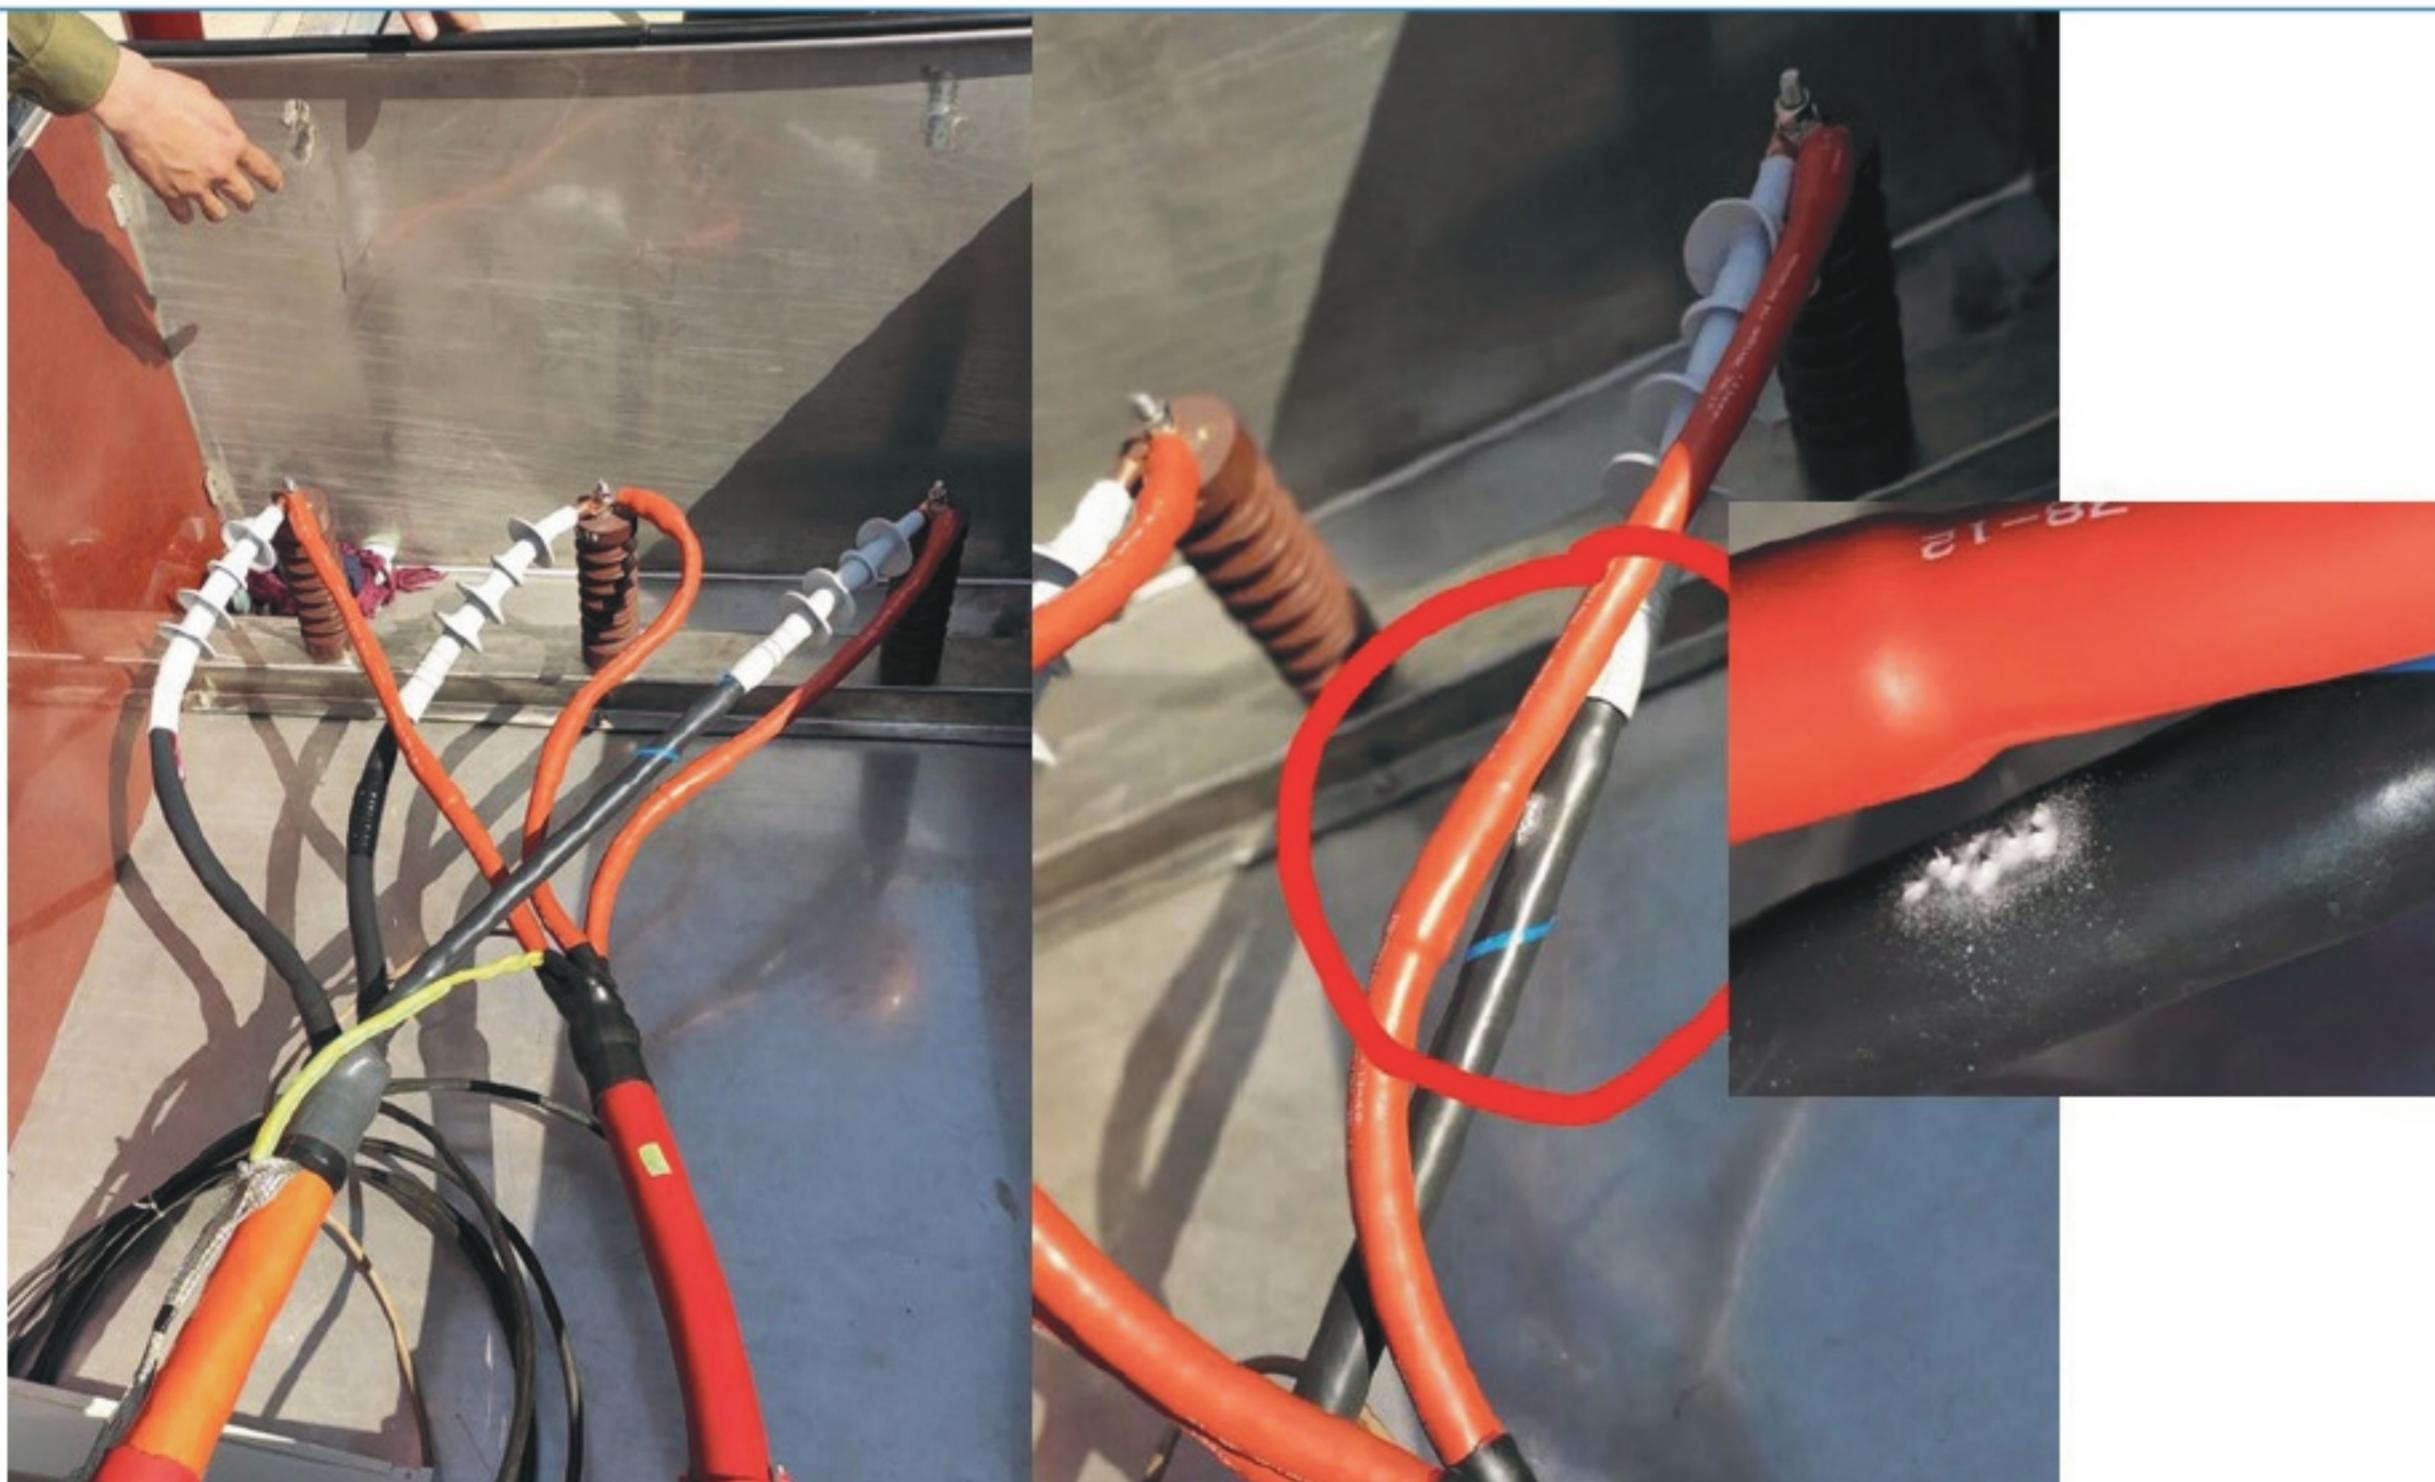
Đầu cáp co nhiệt có vị trí kết thúc màn chắn bán dẫn ngoài rất gần với cổ chia cáp

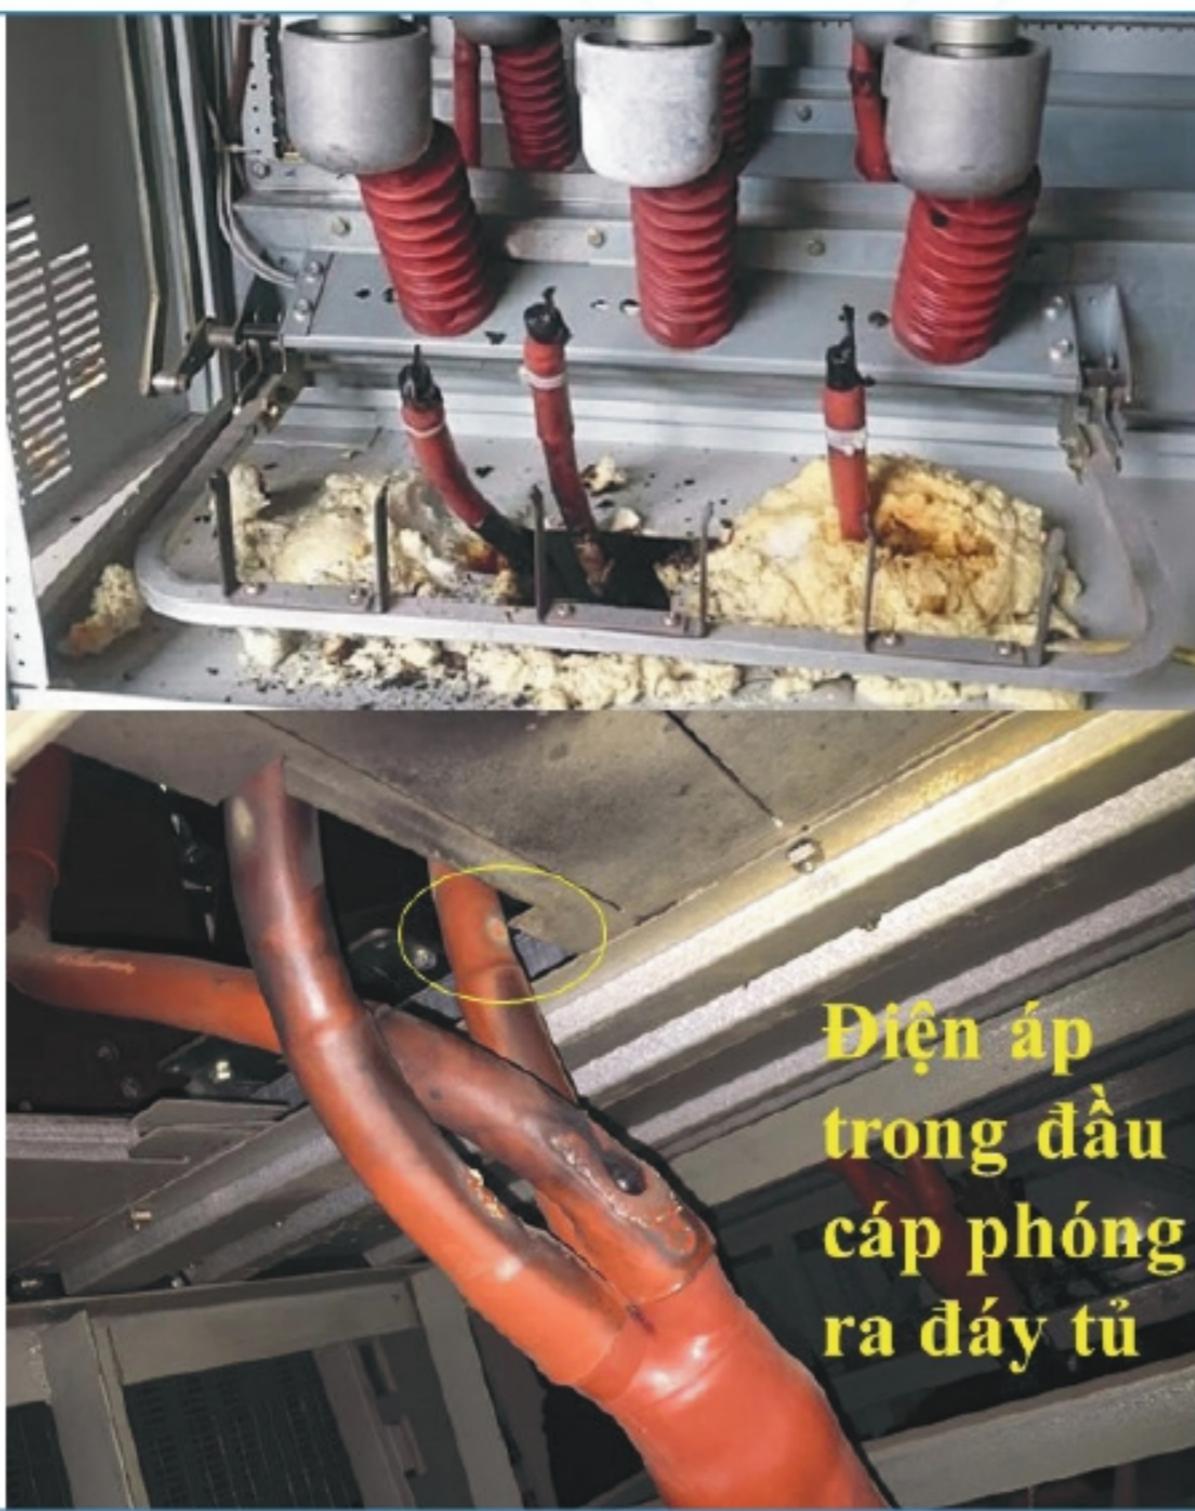
Không đảm bảo khoảng cách pha – đất

Việc thay thế đáy tủ kim loại bằng phích nhựa cách điện cũng không cải thiện được việc này, vì điện áp vẫn rò trên bề mặt phích, sau một thời gian đóng điện.

Giải pháp tốt nhất là bỏ tấm đáy tủ và mở rộng đáy tủ về bên dưới bằng thùng đáy tủ hay còn gọi là bottom pan để chứa cáp 3 pha.

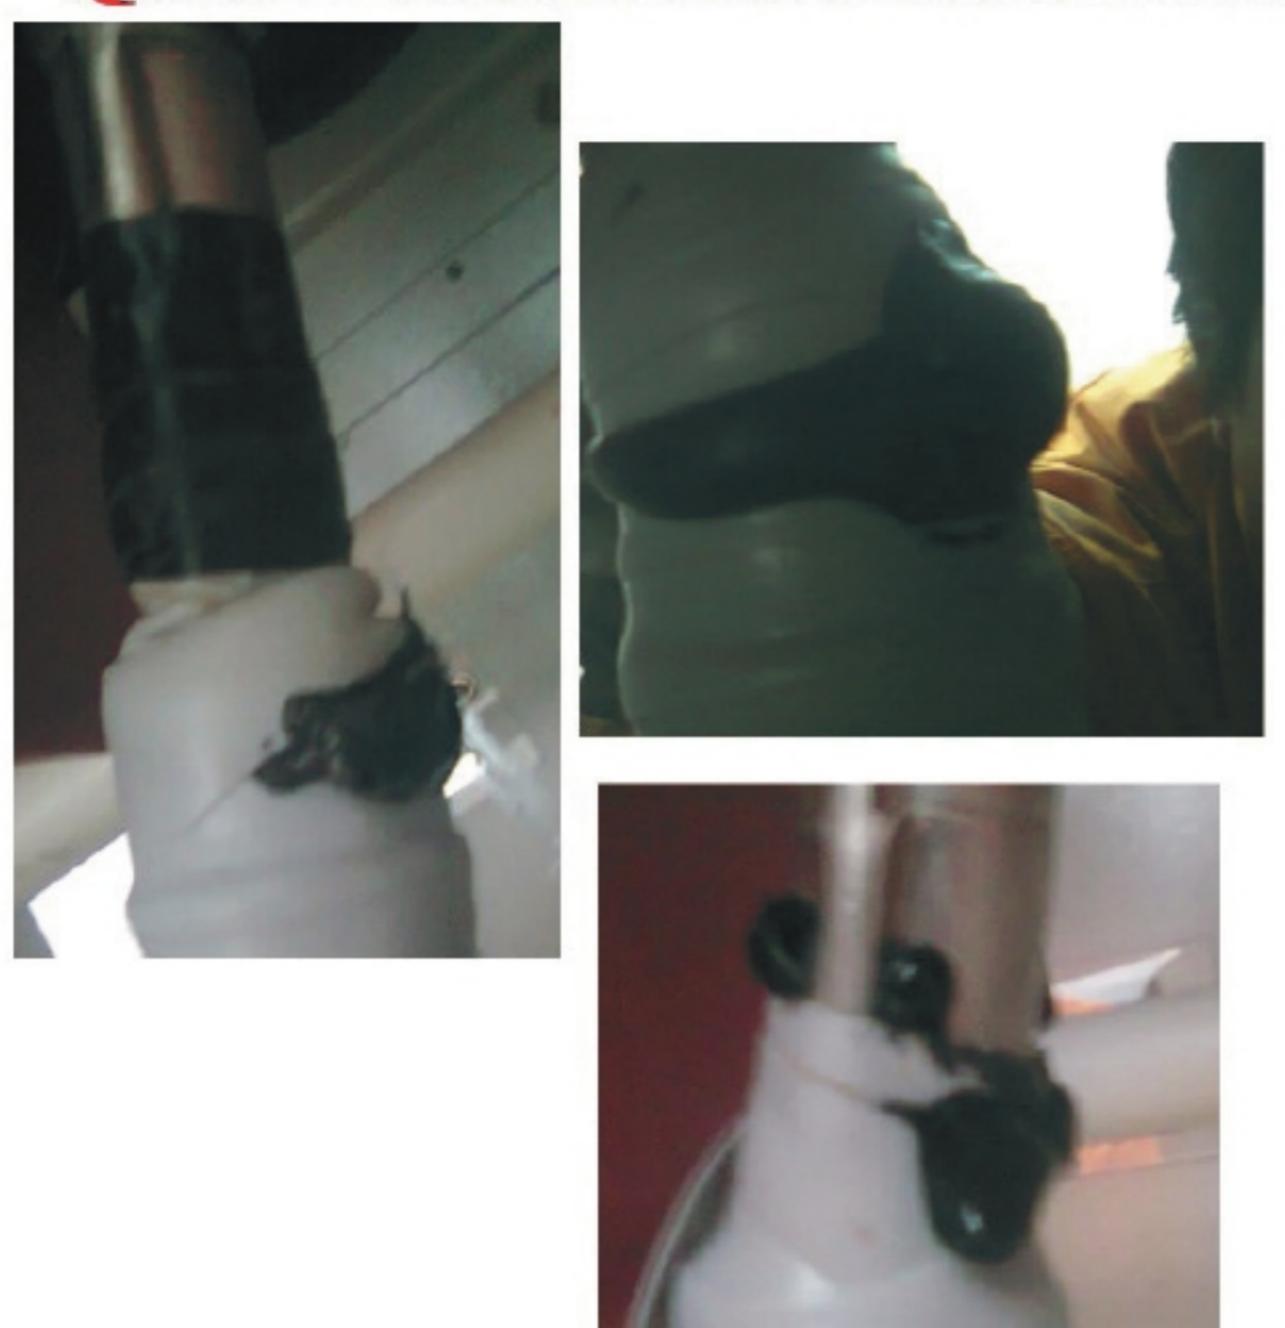
Quấn Mastic lên đuôi cos

Do ống cos nóng
lên khi mang
dòng.

Cao su non
mastic sẽ dẻo hơn
khi nóng -> xì ra
màu đen trên
đầu cáp, **nhìn**
xấu, nhưng
không ảnh hưởng
đến chất lượng
đầu cáp

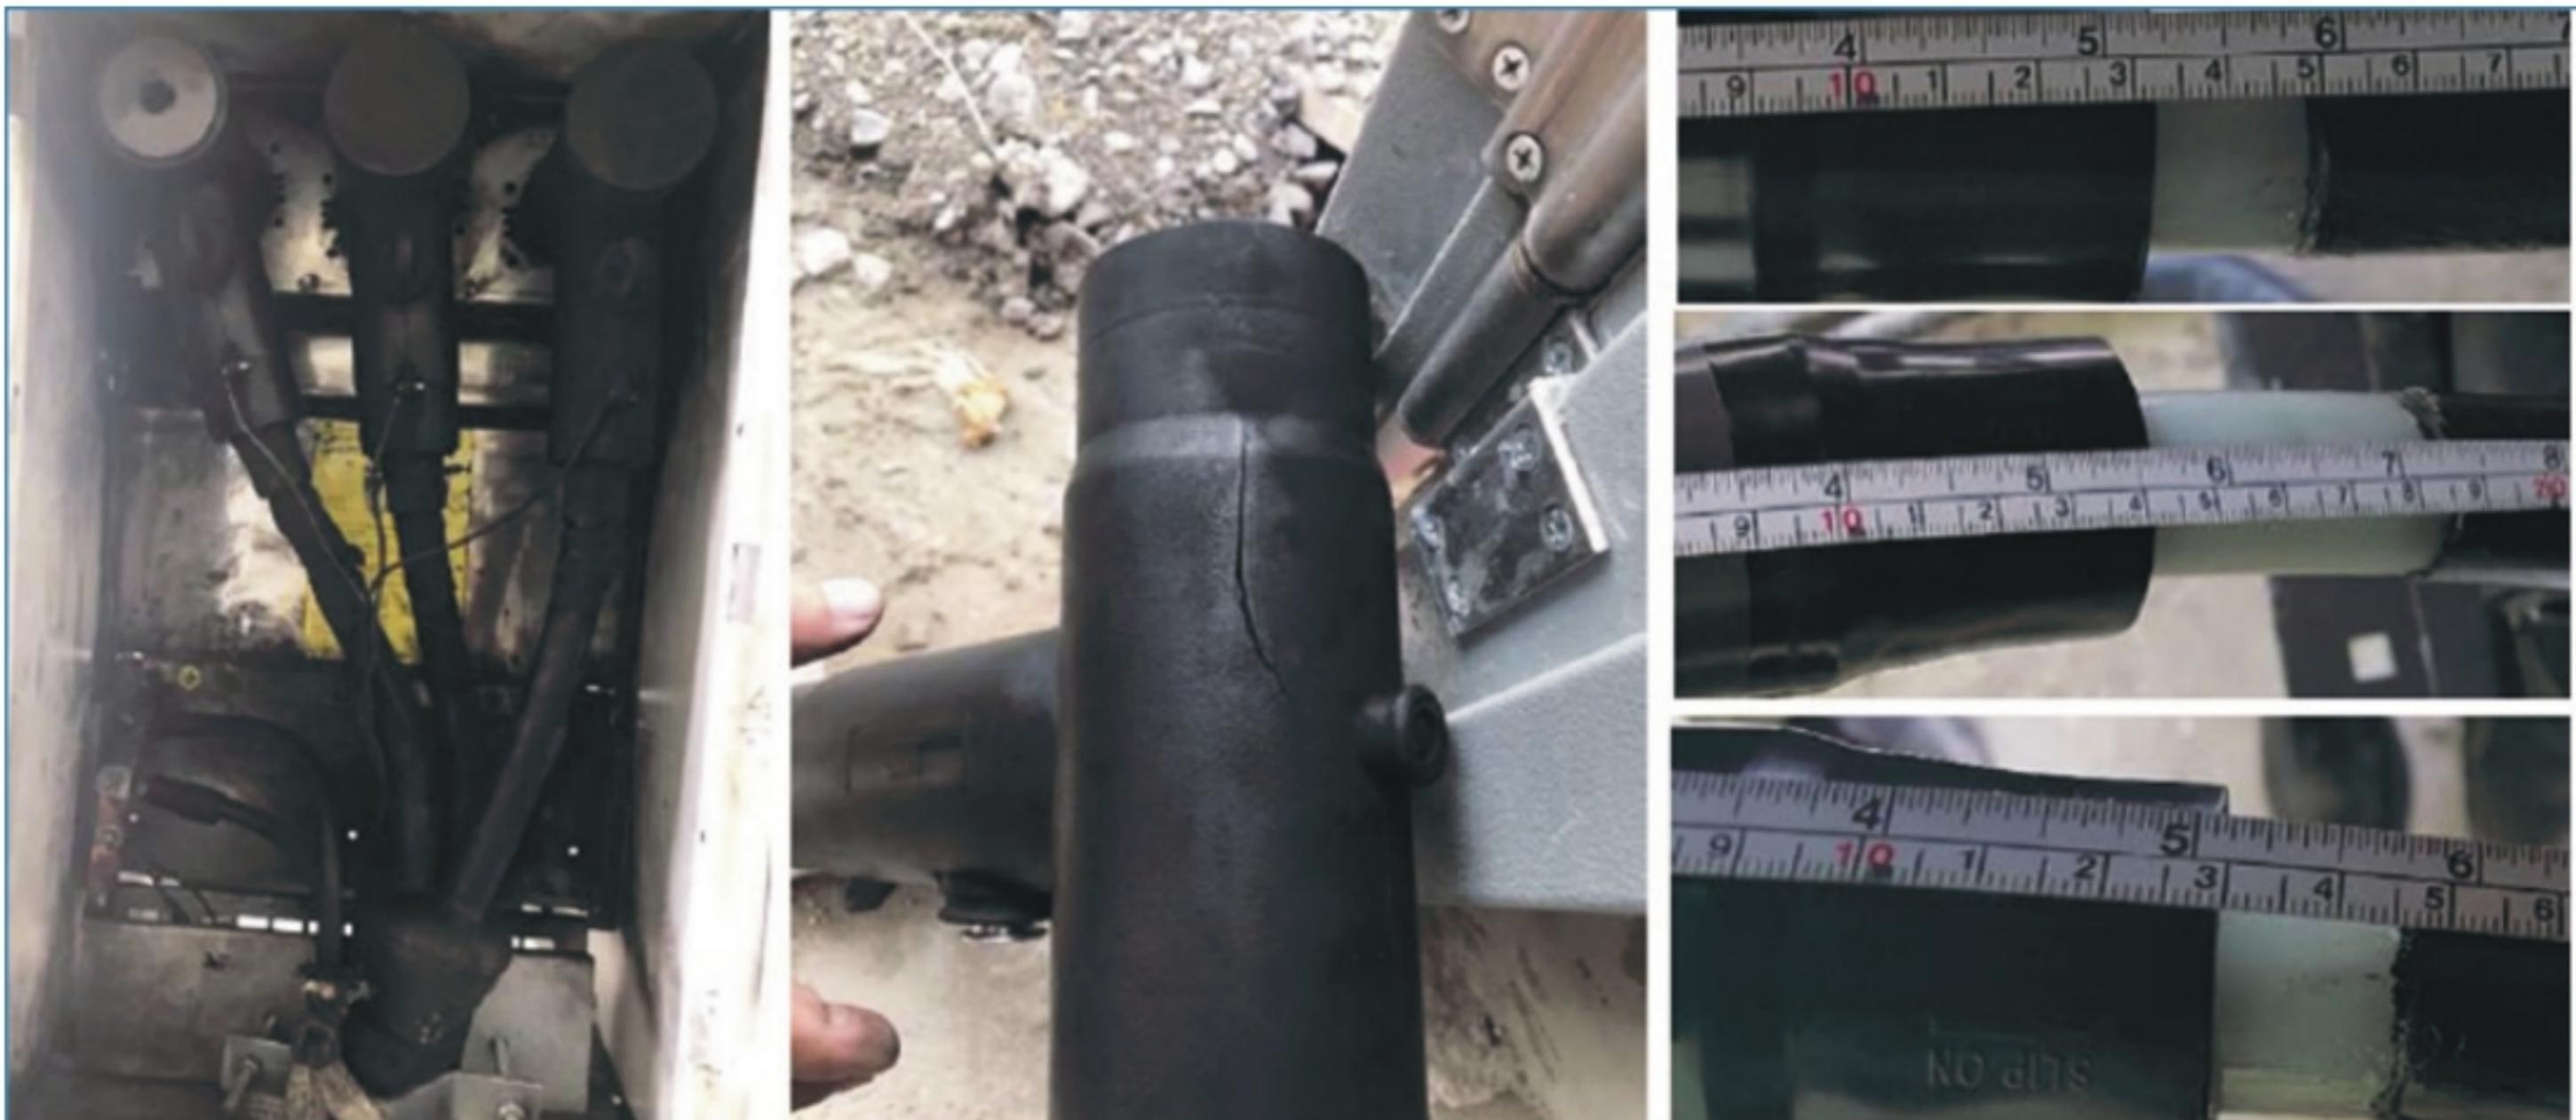
Mỗi pha một kích thước cắt cách điện khác nhau

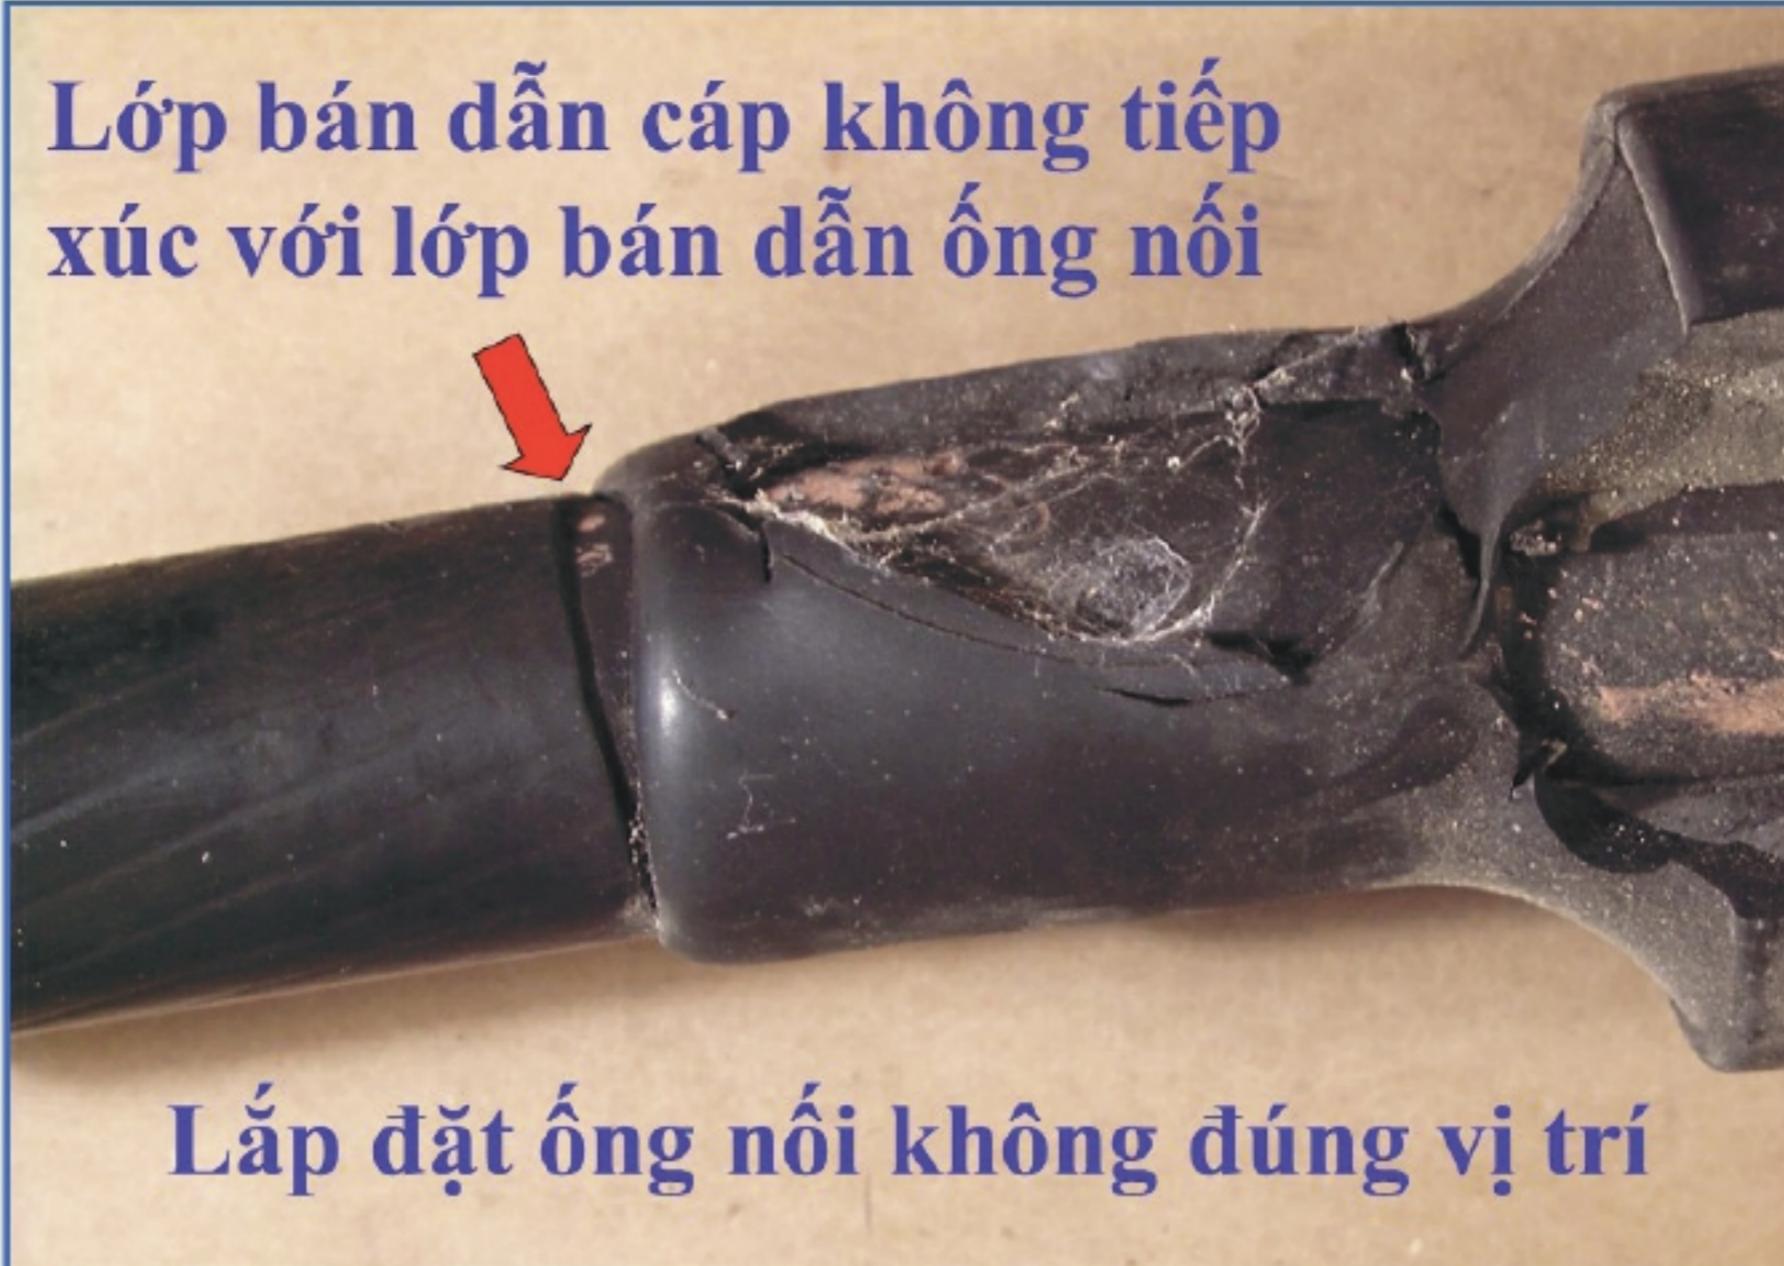
Lớp bán dẫn cáp không tiếp xúc với lớp bán dẫn ống nối

Lắp đặt ống nối không đúng vị trí

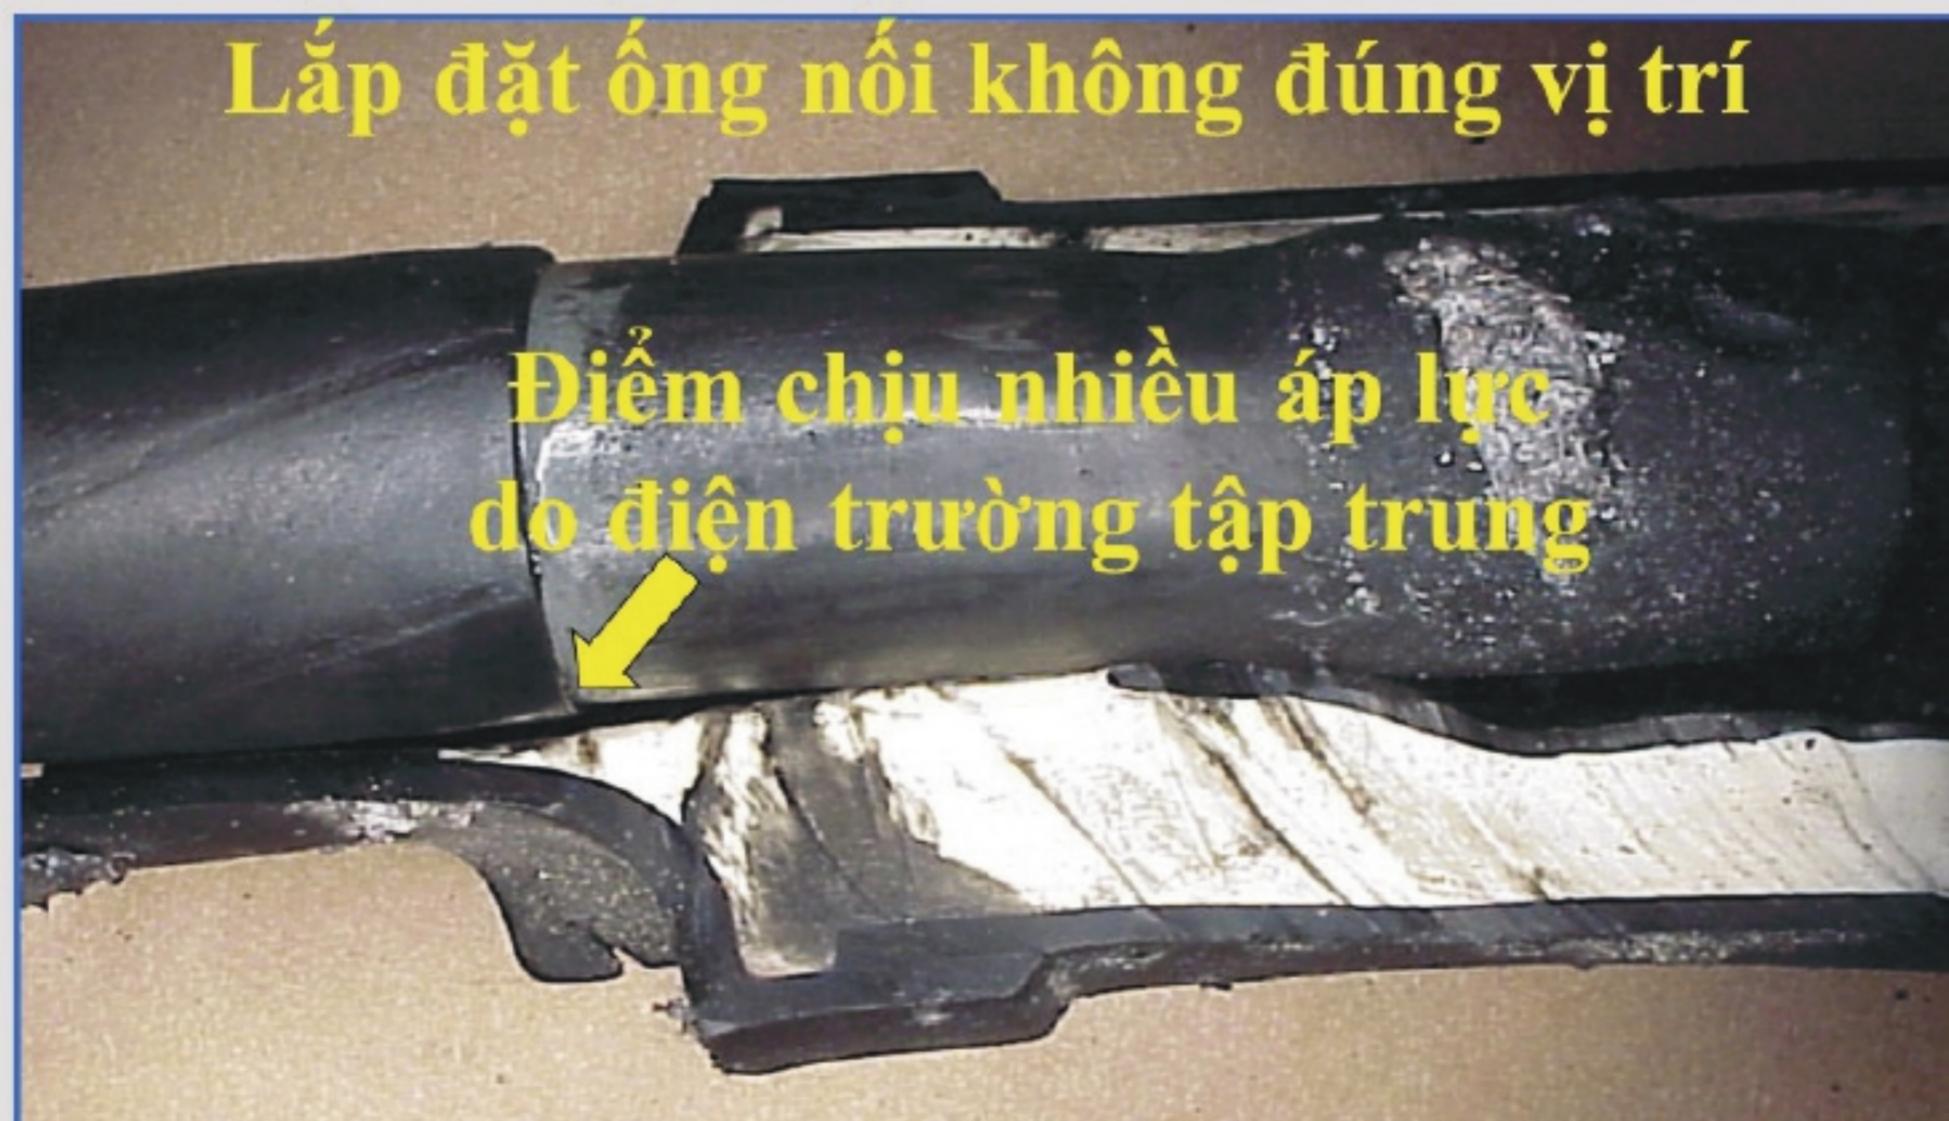
Lắp đặt ống nối không đúng vị trí

Điểm chịu nhiều áp lực
do điện trường tập trung

Lớp bán dẫn cáp lấn quá sâu vào ống nối

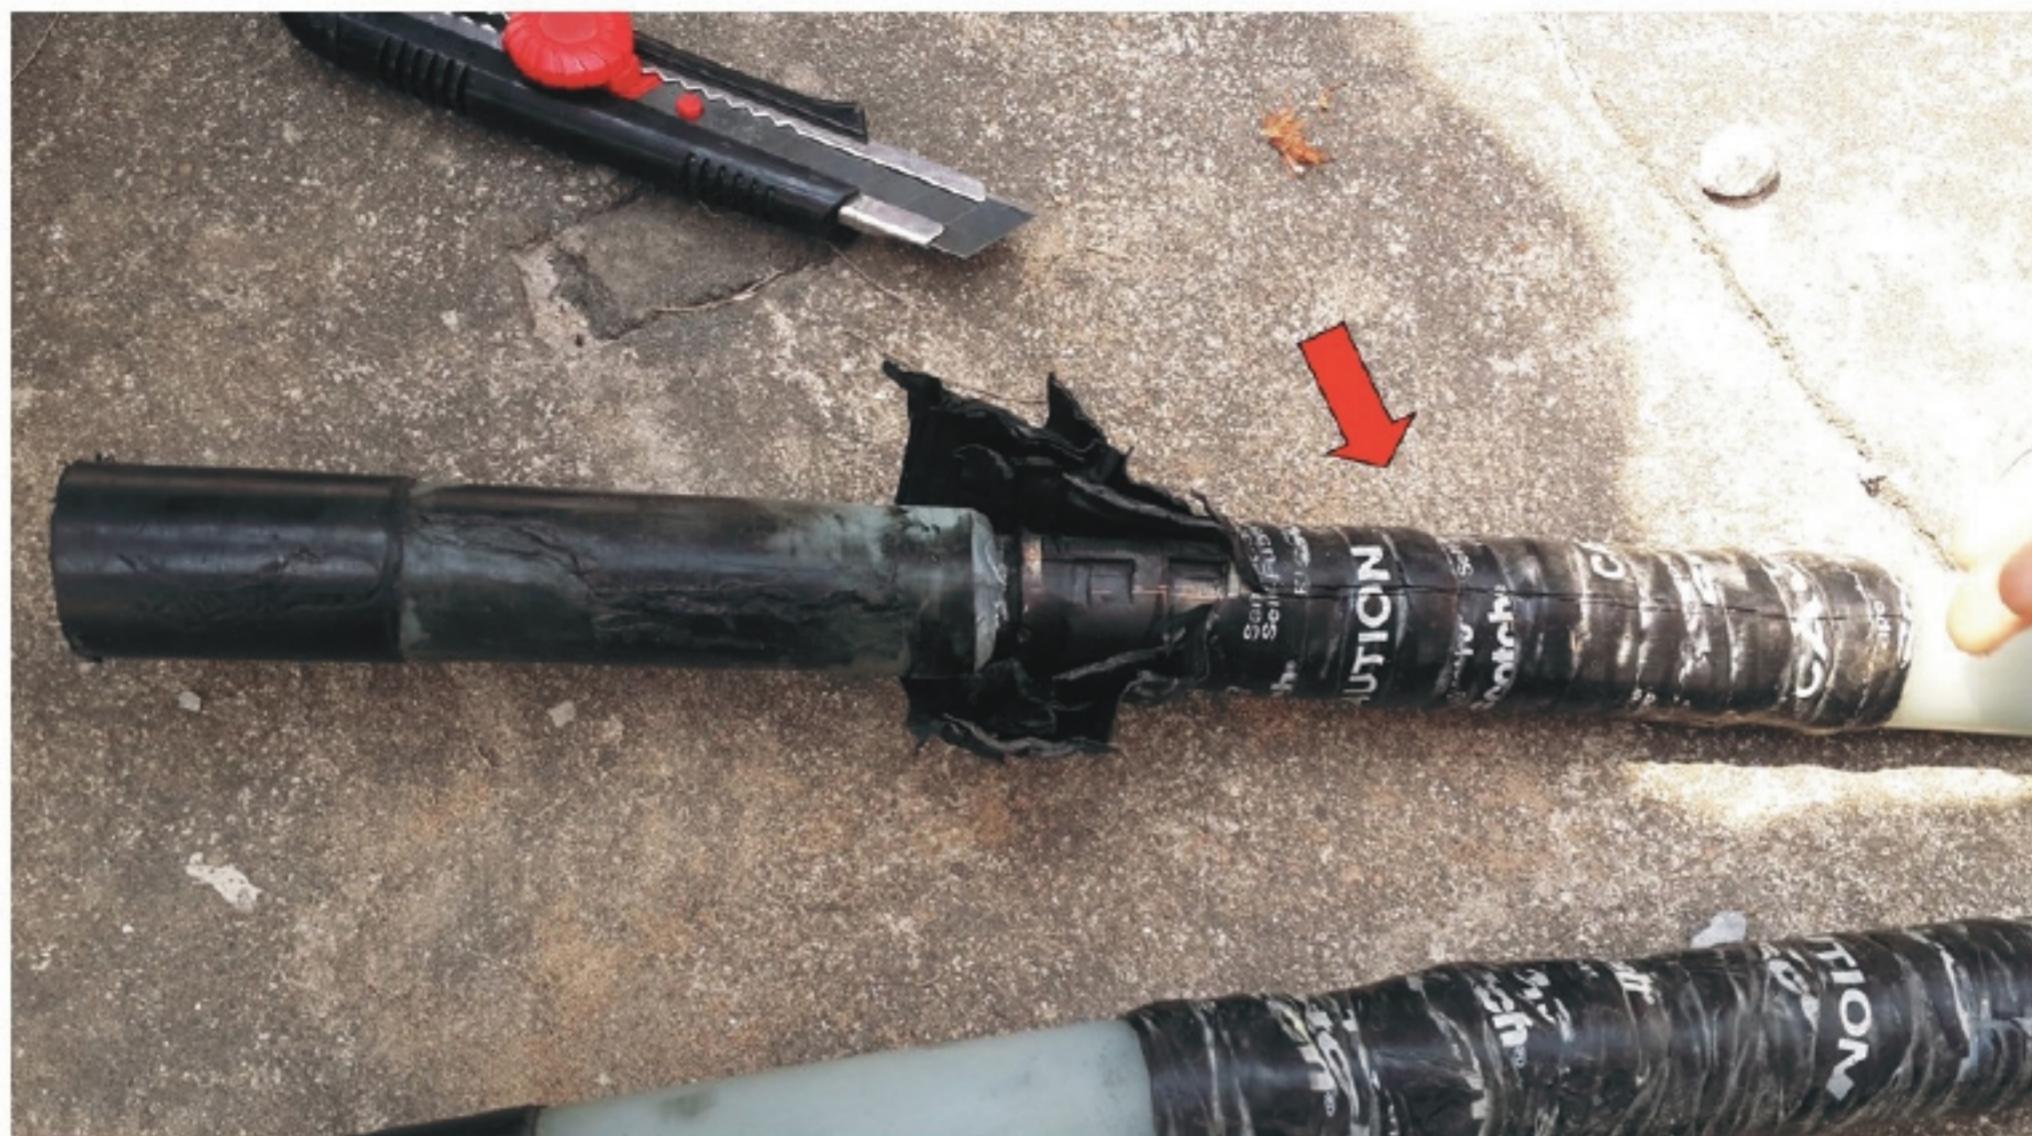
Băng bán dẫn 13 tái tạo bán dẫn trong quần không đều, không chặt, chữ in không bị kéo dãn -> khi rút, dây kéo có thể kéo lớp băng bán dẫn này theo gây phóng điện

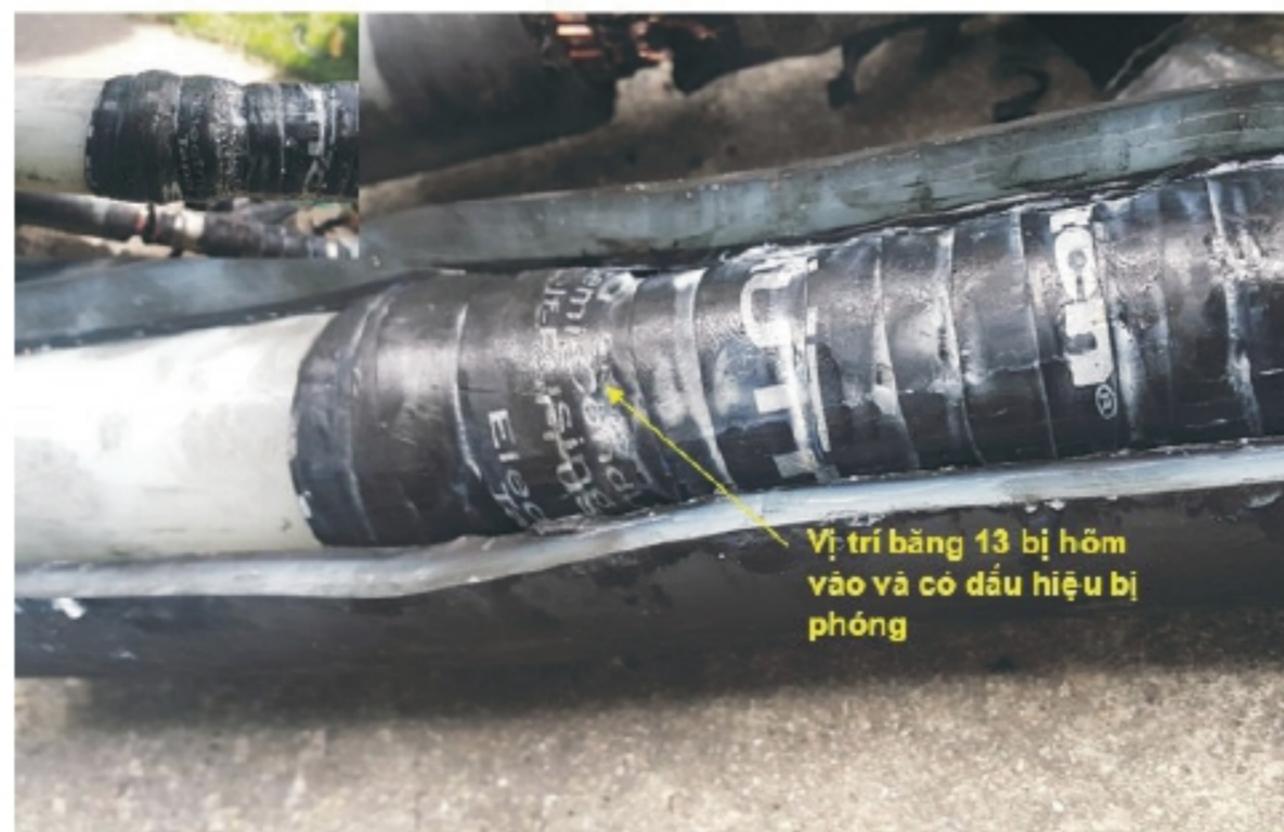
Lớp băng bán dẫn 13
không ăn liền với nhau và
khá mỏng
