CÁC SẢN PHẨM ĐIỆN 3M

“Thi công lắp đặt đúng cách”

Nguyên nhân làm hỏng đầu cáp

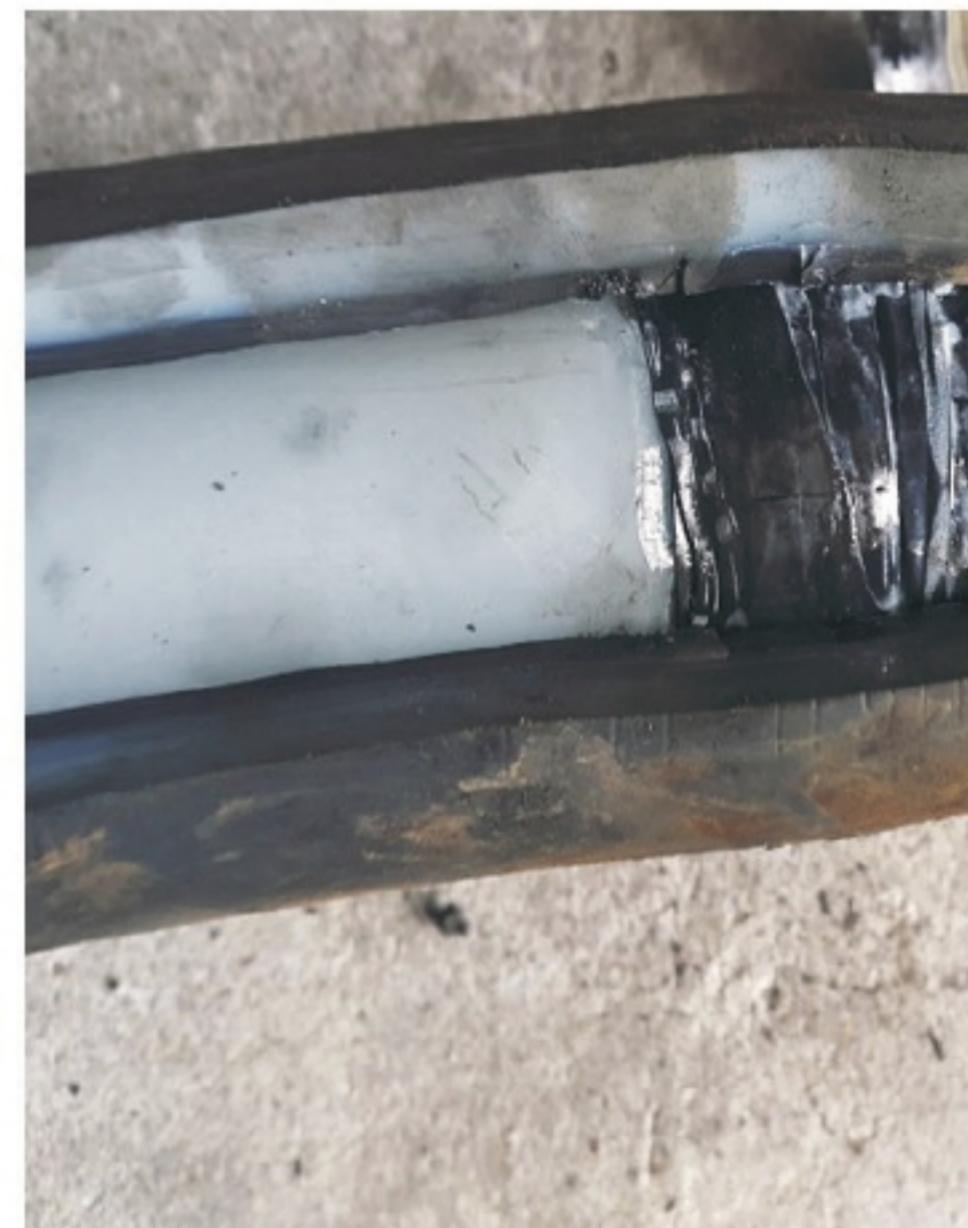
Hở khe không khí do không
lắp đầy dốc XLPE

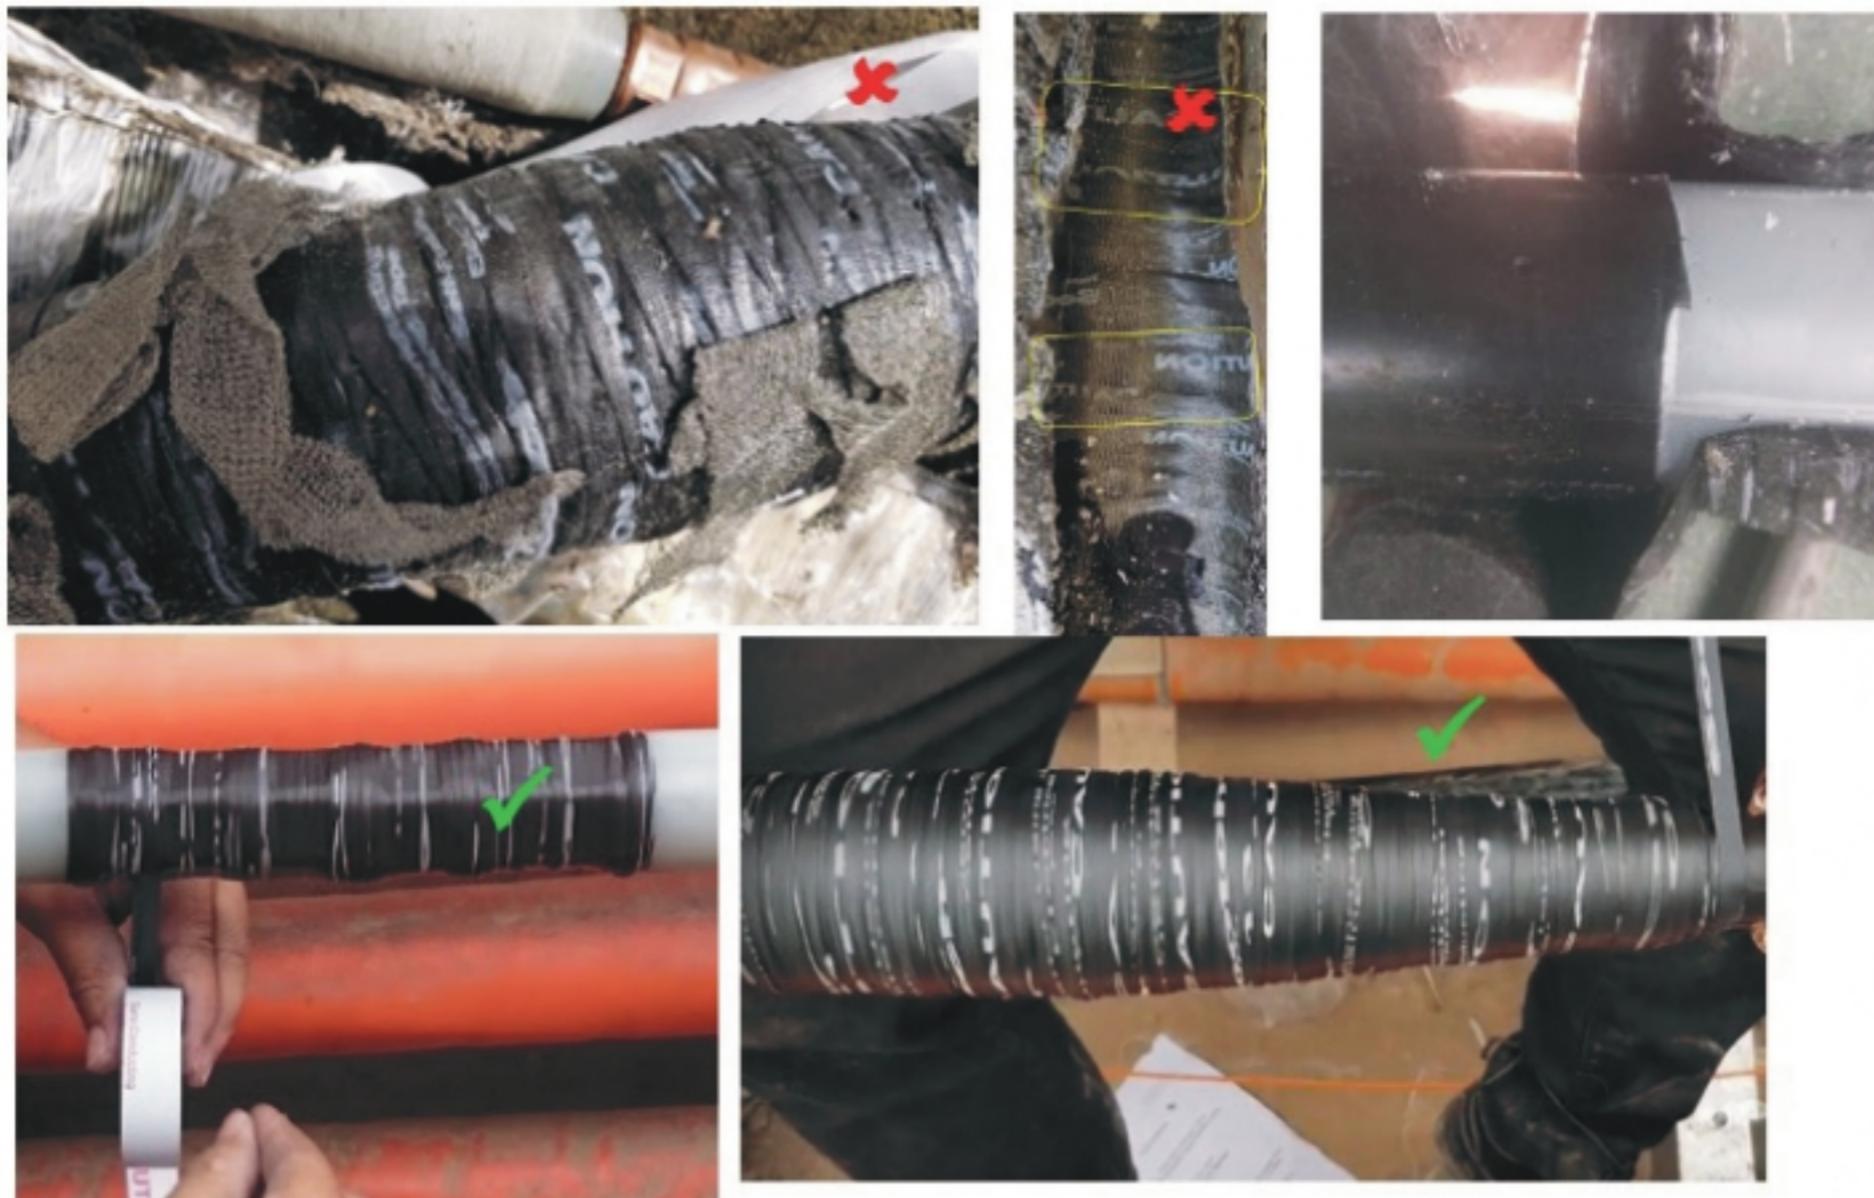
Băng 13 quấn không đều Bán dẫn cắt bằng dao

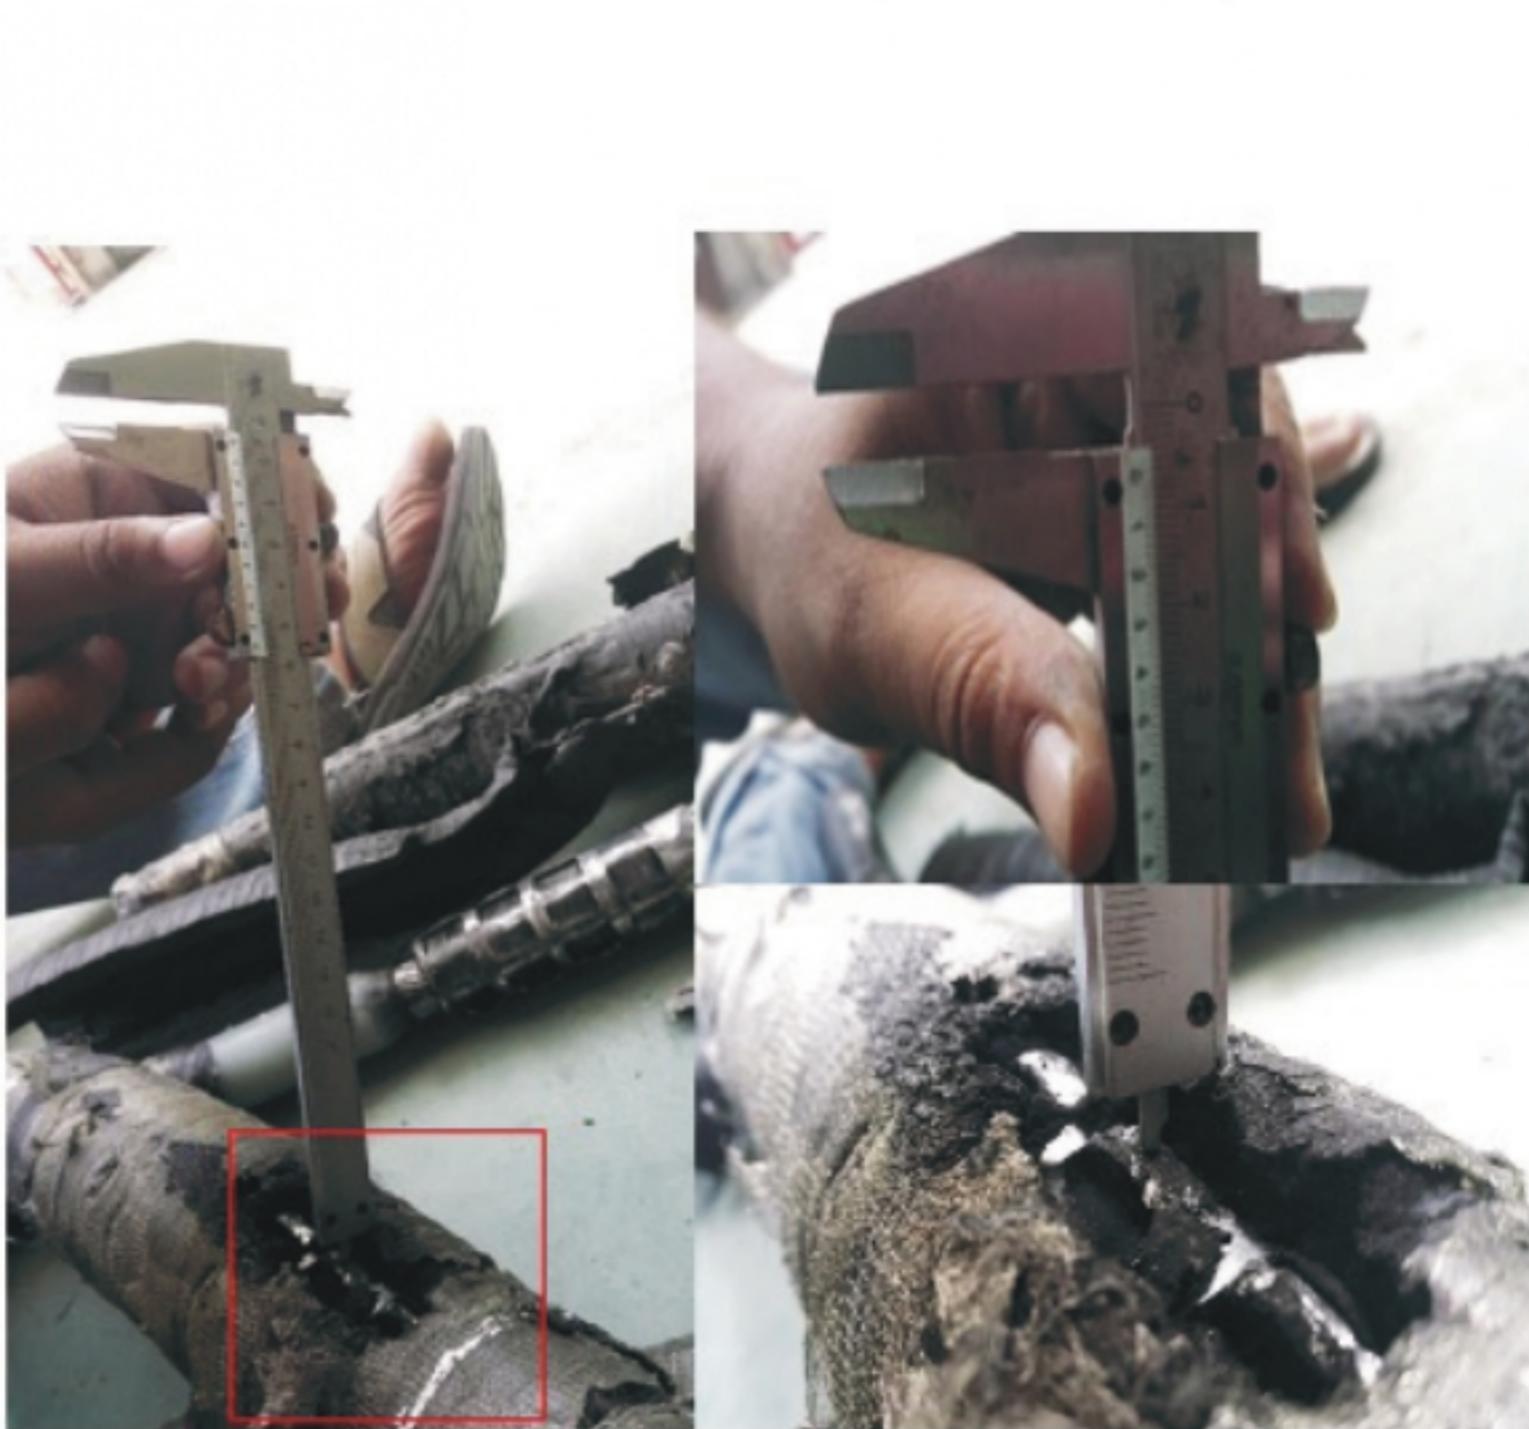
Quấn quá mỏng, không đủ độ dày

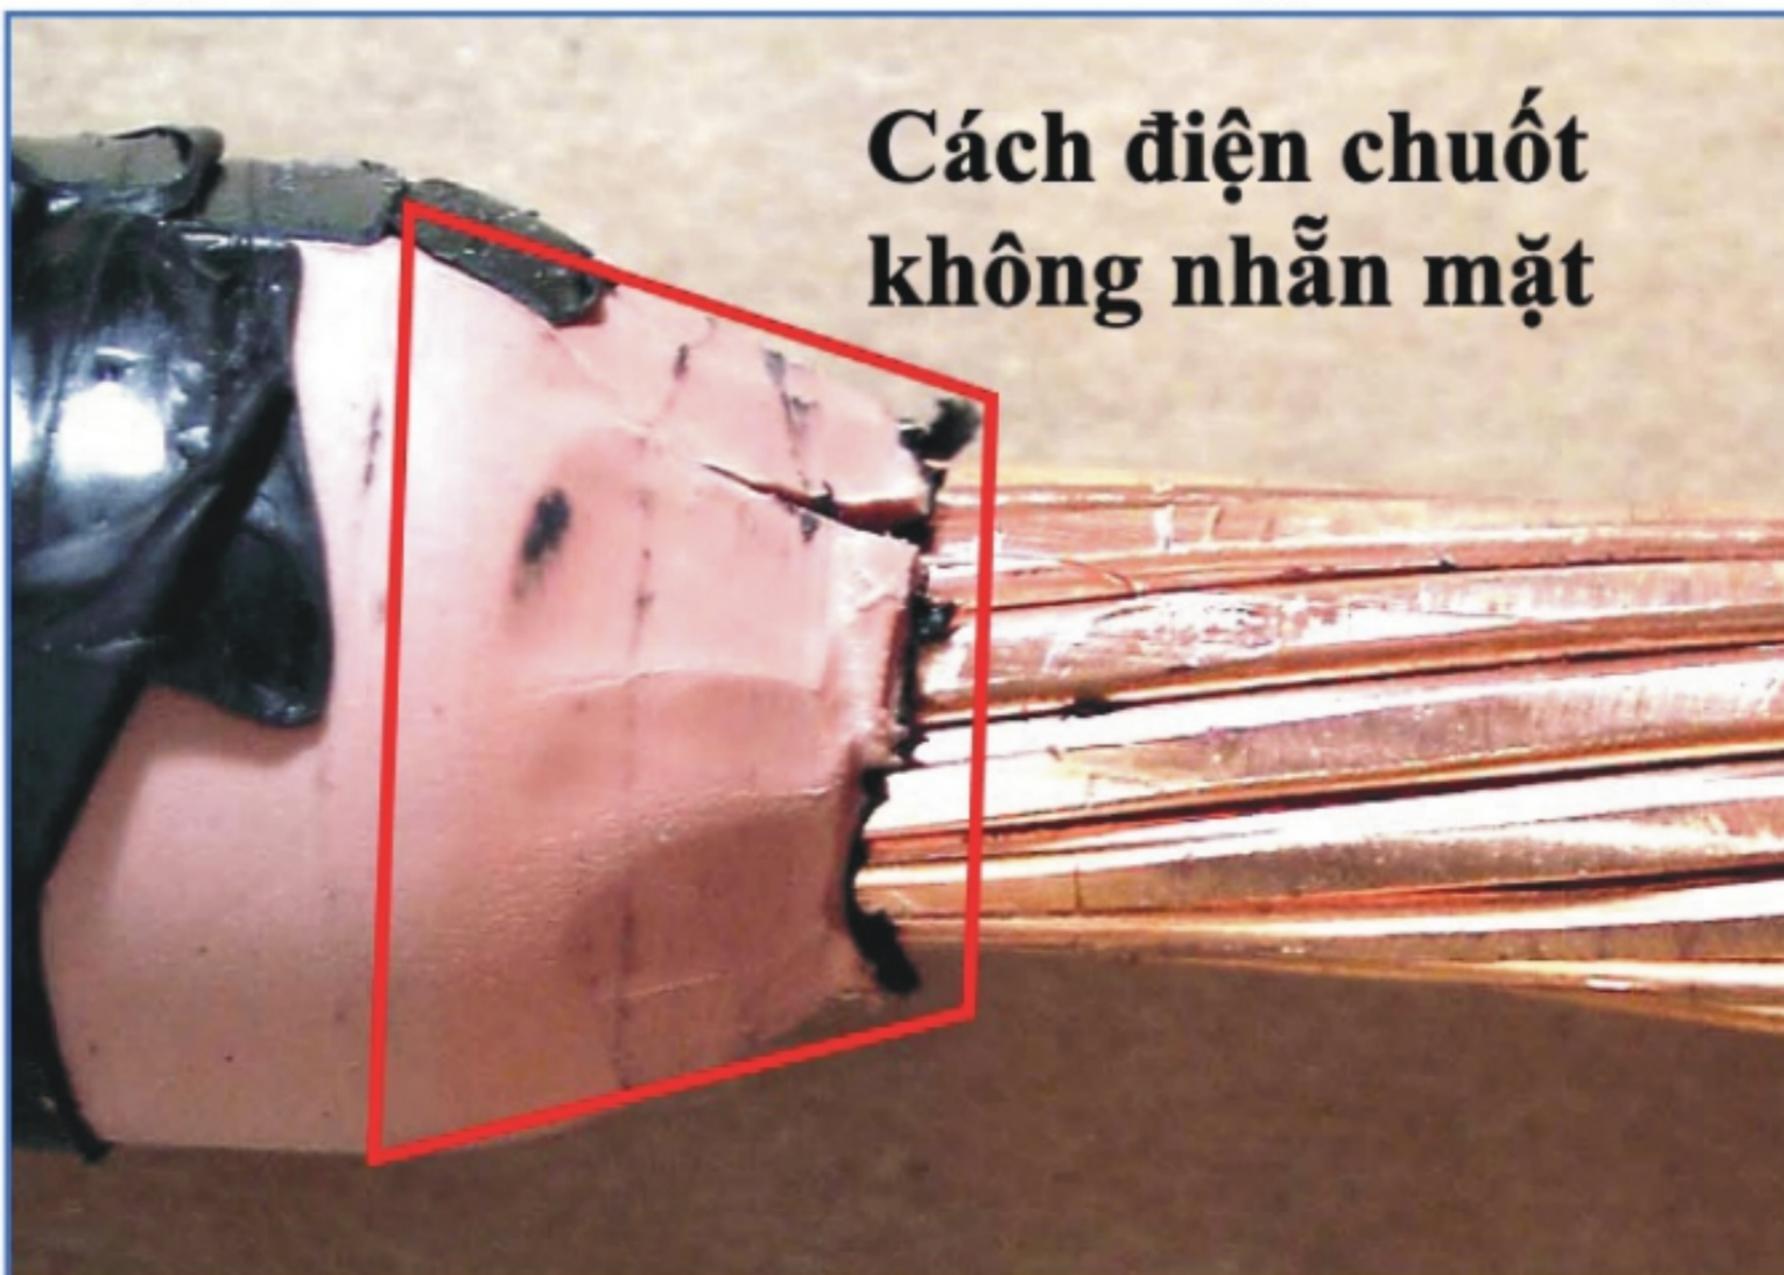
**Cách điện chuột
không nhẵn mặt**

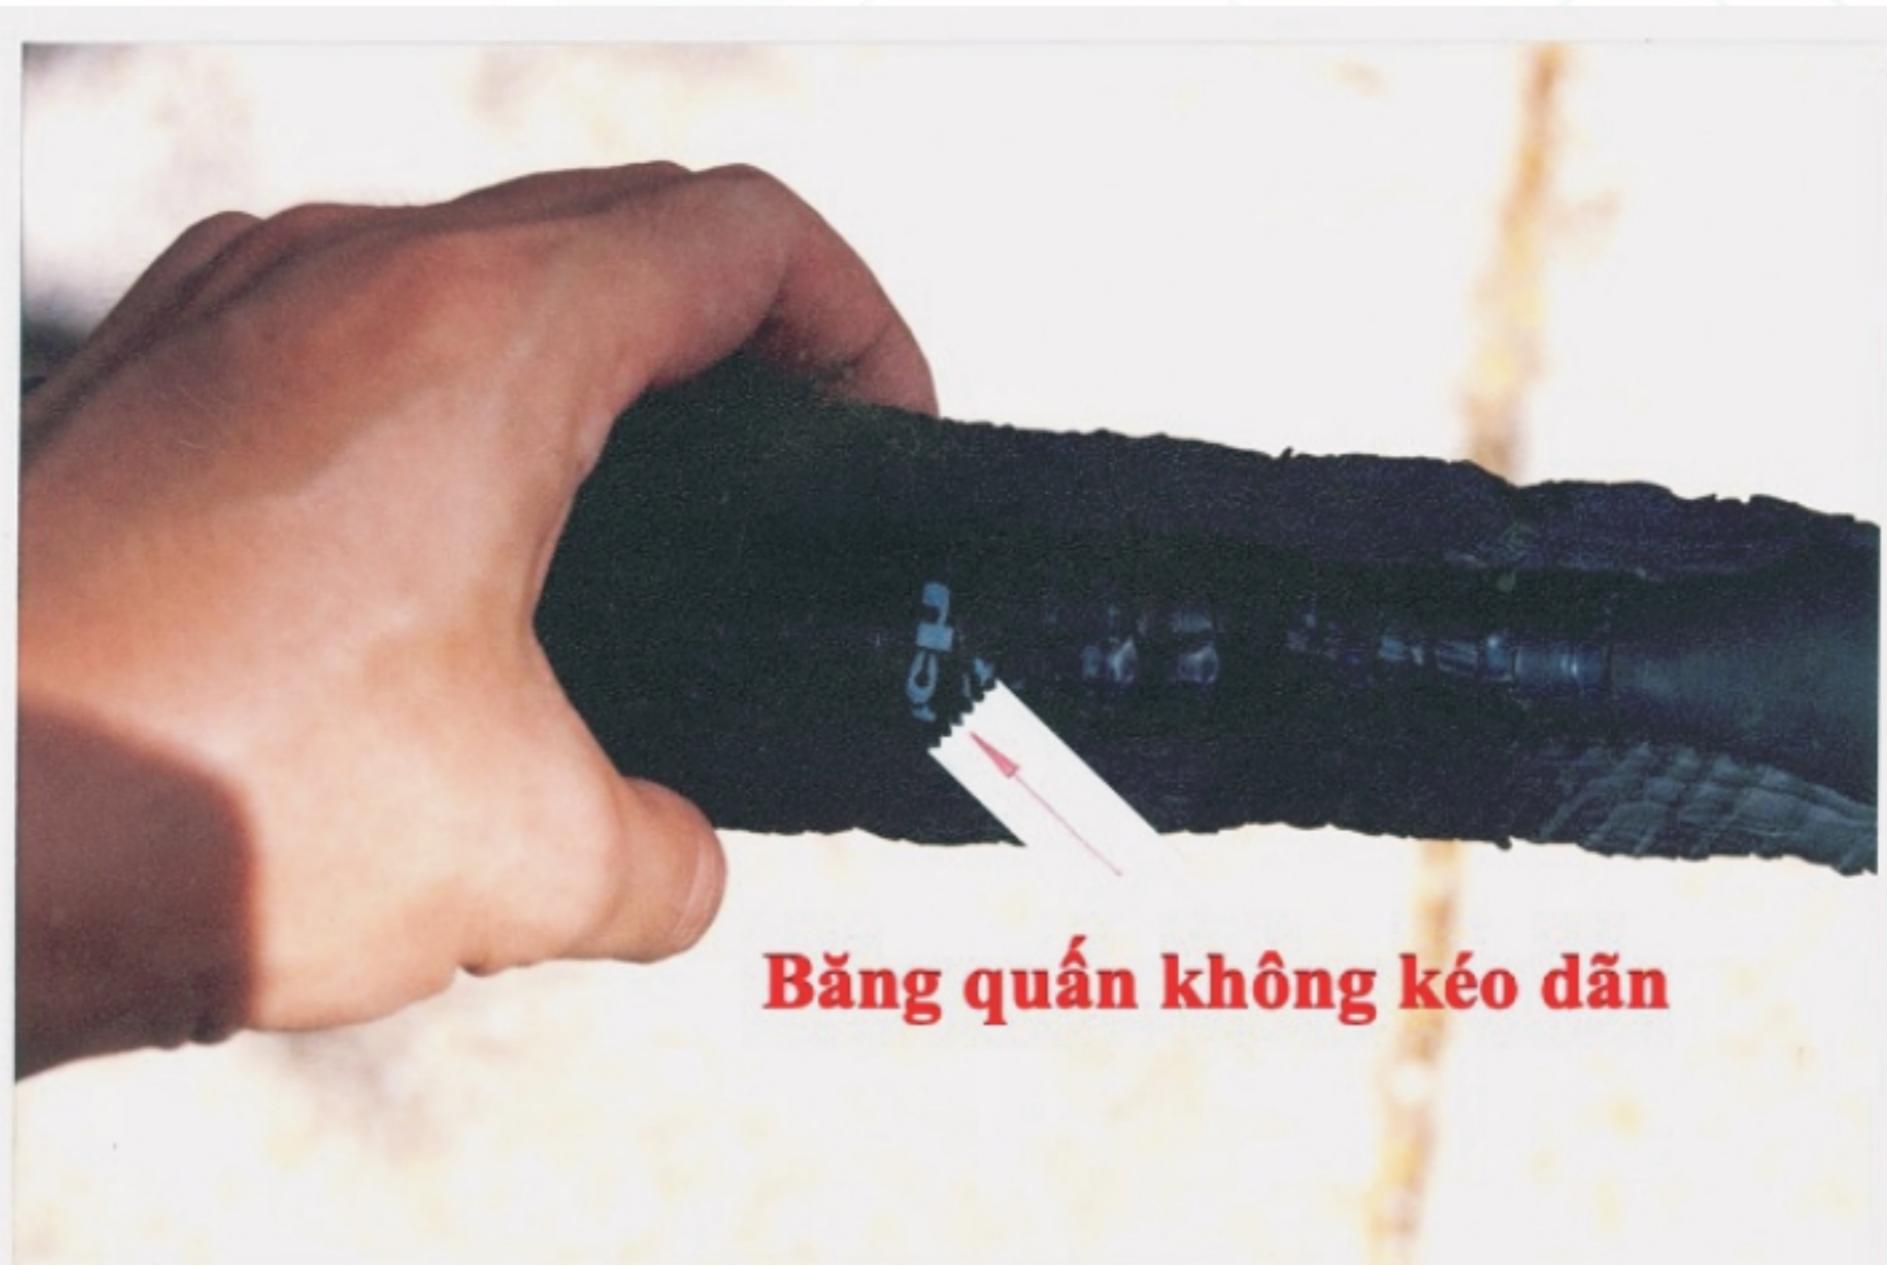
Băng quấn không kéo dãn

Observation : 13 tape was not well stretch

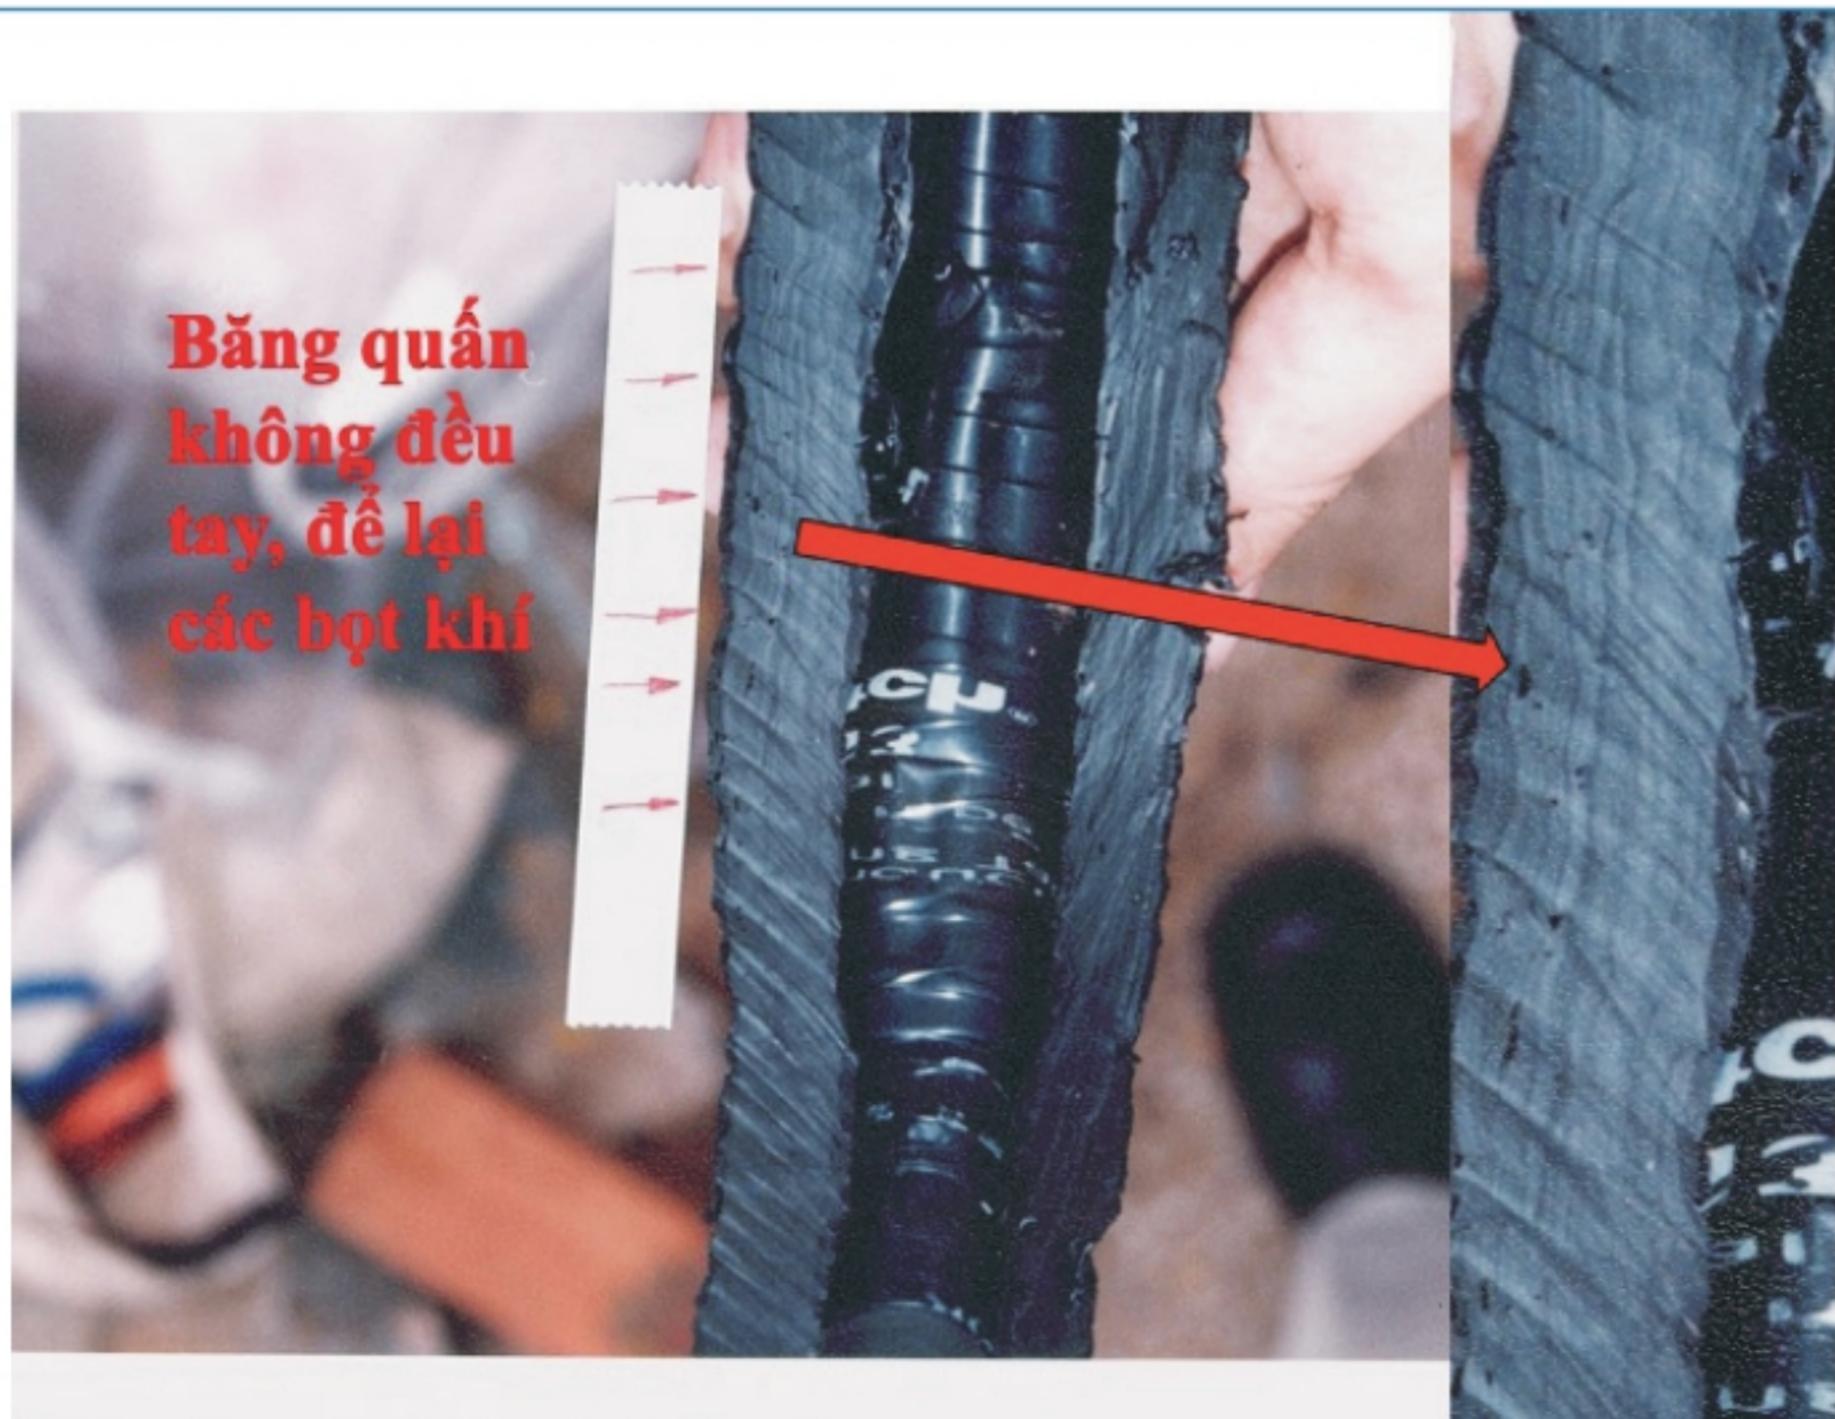
**Băng quấn
không đều
tay, để lại
các bọt khí**

Observation : Air voids along 23 rubber tape

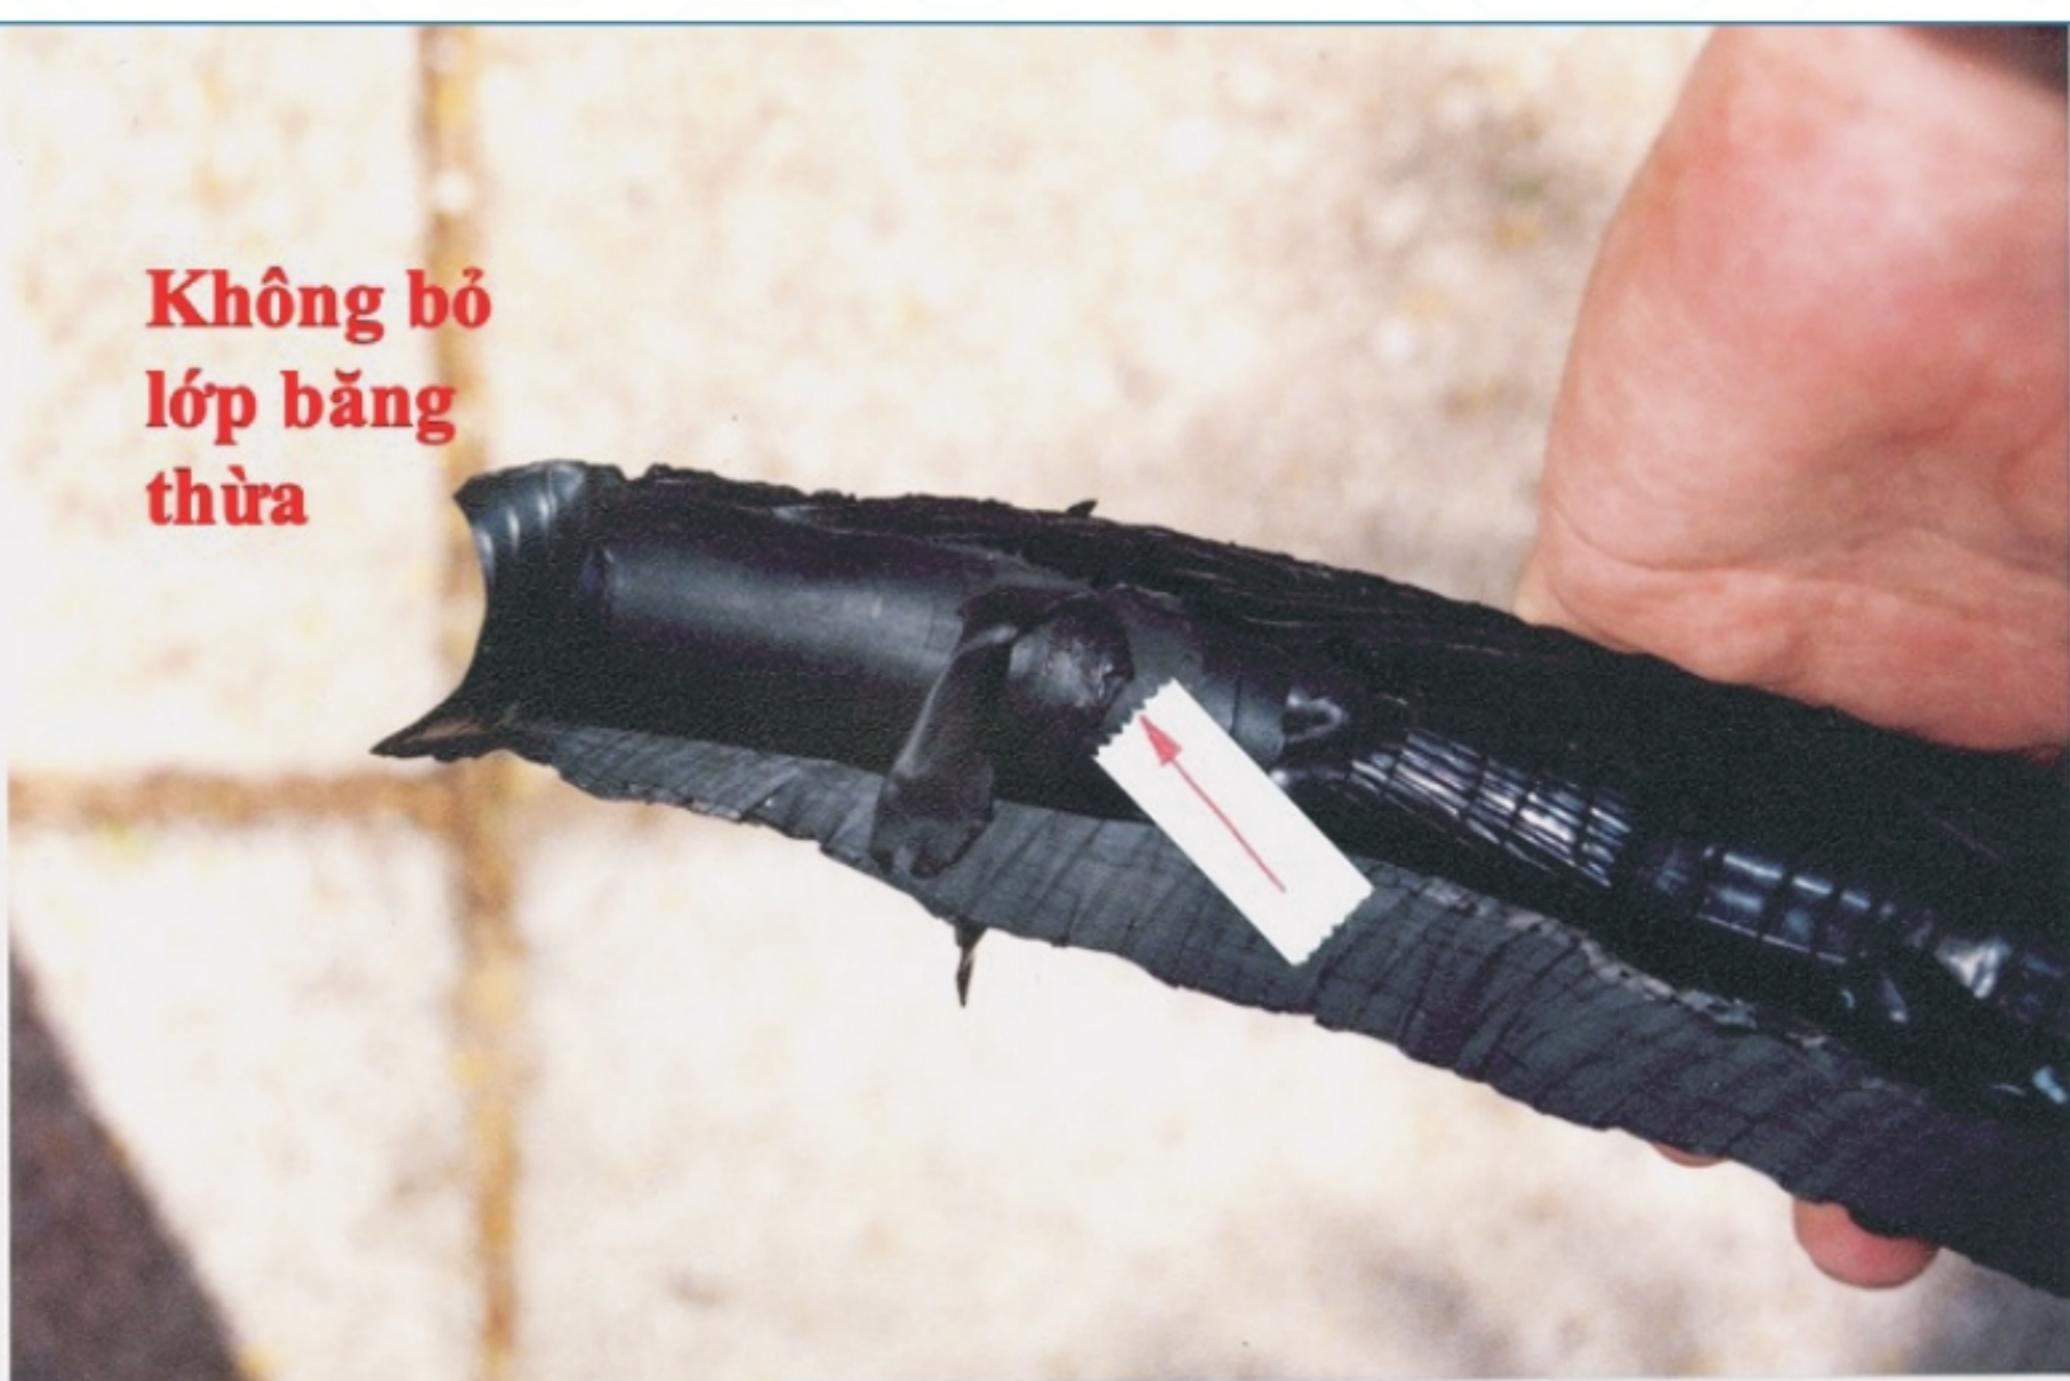
**Không bỏ
lớp băng
thừa**

Observation : Adhesive on "beginning" of 23 tape was not remove

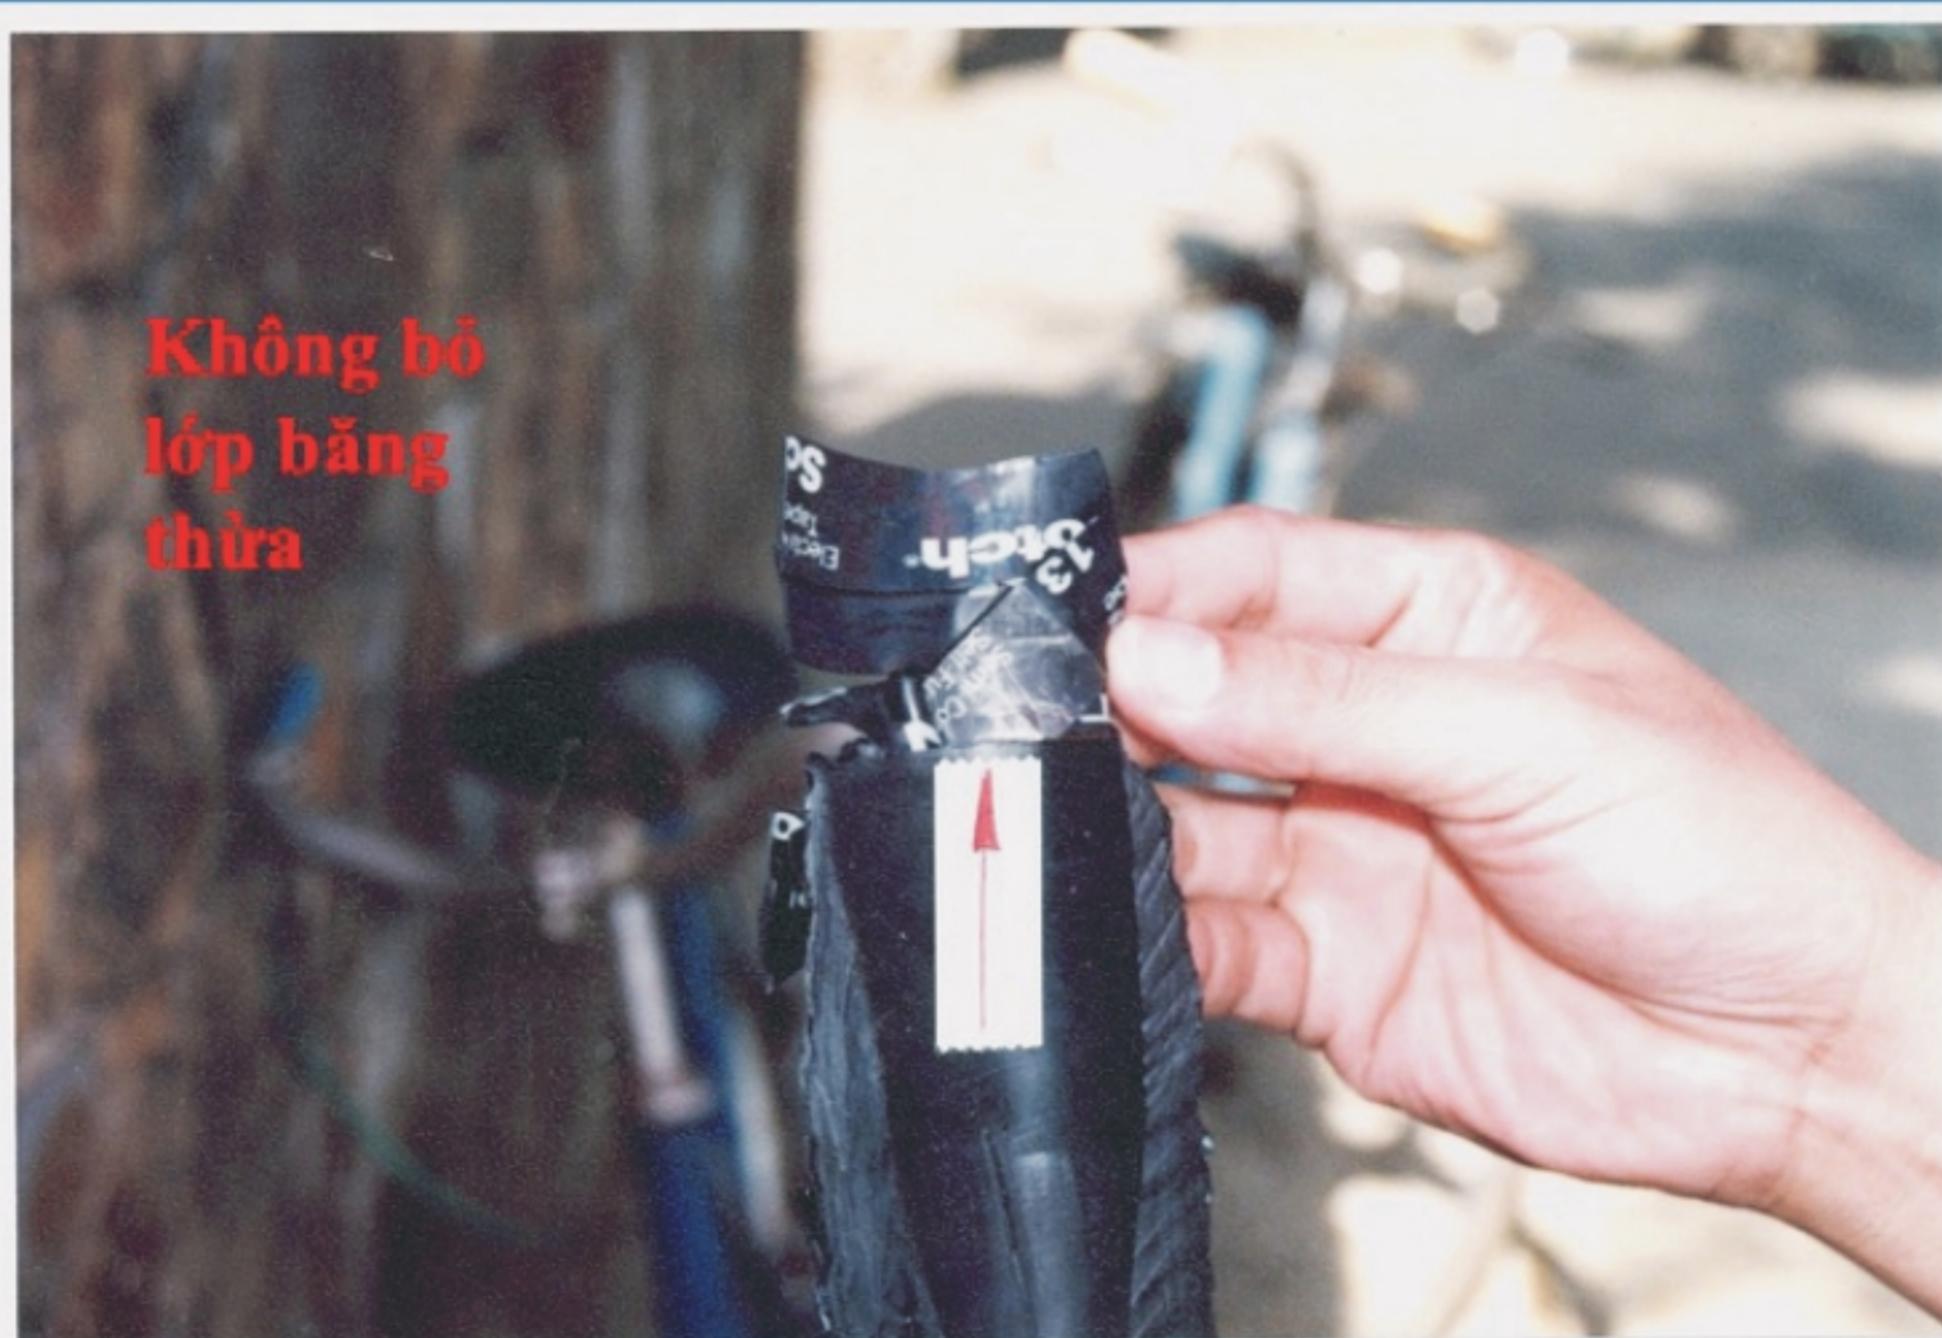
**Không bỏ
lớp băng
thừa**

Observation : Adhesive on the "beginning" of 13 tape was not remove
