CÁC SẢN PHẨM ĐIỆN 3M

“Thi công lắp đặt đúng cách”

Nguyên nhân làm hỏng đầu cáp

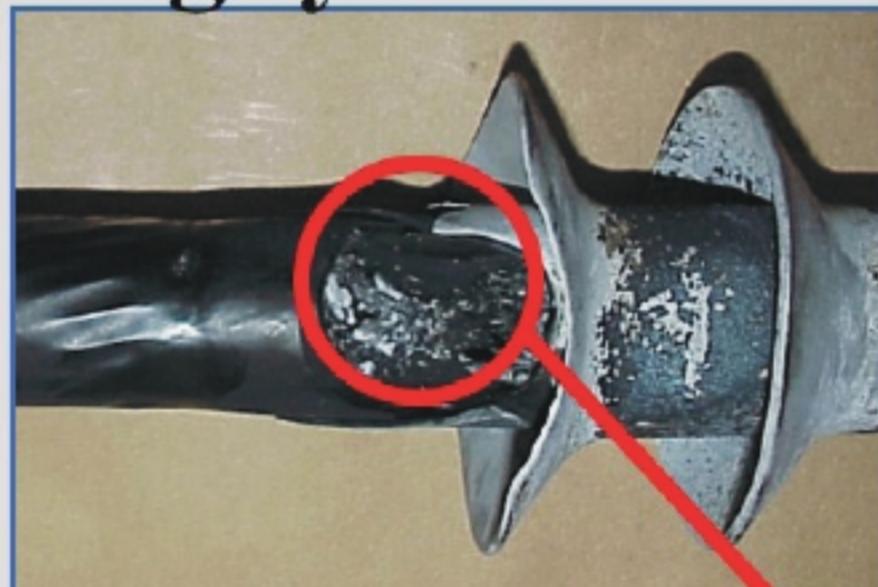
Gây ra bởi vết
dao cắt phạm
vào cách điện
(thường là
trong khi cắt
vành để loại bỏ
lớp bán dẫn)

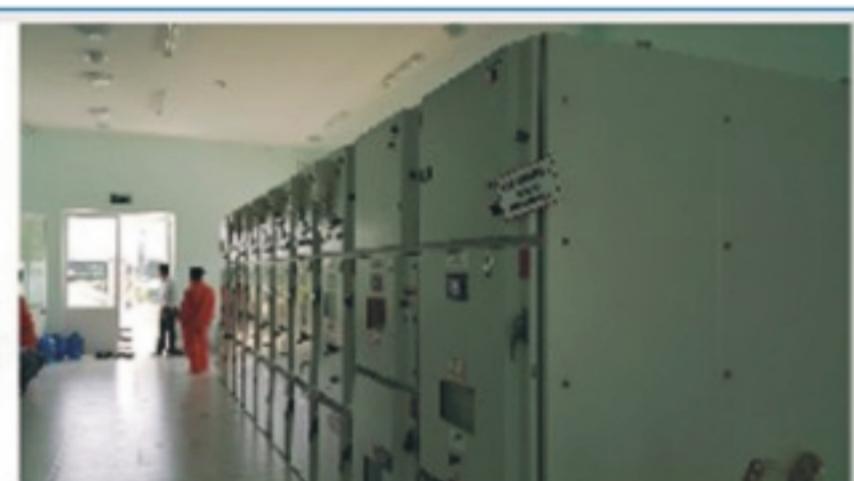
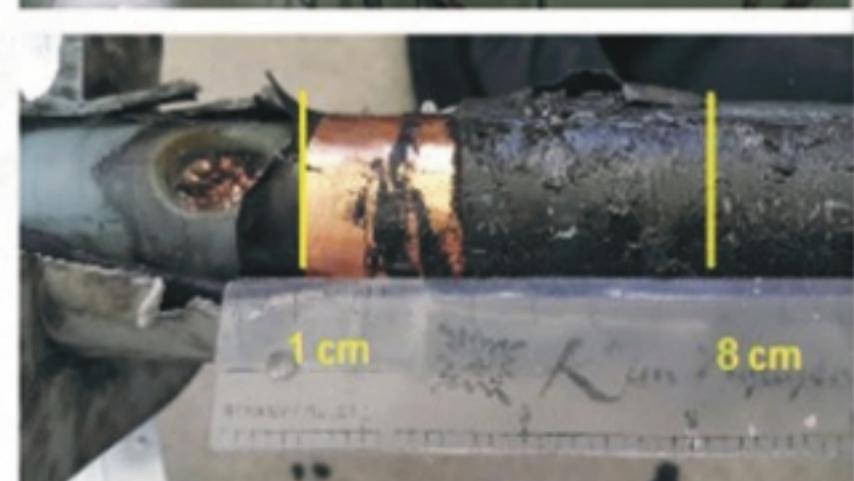
Kích thước lắp đặt QTII trên cáp chỉ là 8cm cách mép bán dẫn so với kích thước yêu cầu trên hướng dẫn là 10cm. Việc này khiến cho ống điều áp bị kéo nhiều lên trên không đúng với kích thước thiết kế của đầu QTII. KH phản bác là do đầu cáp bị tui khi kéo cáp ra ngoài. Tuy nhiên khi đầu trên vẫn còn định chất như vậy thì việc đầu cáp bị tui đến 2cm như vậy là rất khó.

Kích thước bán dẫn chỉ là 1cm so với 3cm theo hướng dẫn. Với kích thước ngắn như vậy khi quấn băng vinyl che lớp bìa đồng sẽ che gần như hết lớp bán dẫn này, khiến cho điều áp không tiếp xúc được với bán dẫn nhiều so với thiết kế của đầu QTII. Mặc dù không thể phản bác được điểm này, nhưng KH vẫn vin vào lý do điều áp vẫn nằm trên bán dẫn.

Việc thi công sai kích thước là đã giảm khả năng điều áp của đầu cáp QTII so với thiết kế.

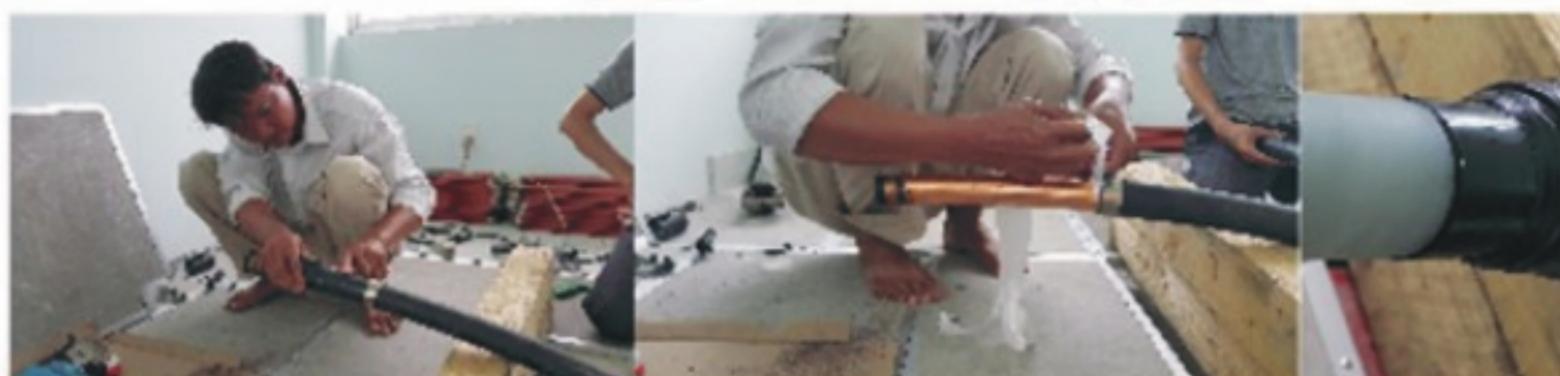
Sau khi lột bỏ đầu cáp và kiểm tra kỹ trên XLPE, đặc biệt khi vạch lớp bán dẫn thì thấy rõ các vết cắt trên XLPE ngay gần vị trí nổ. Các vết cắt này gây ra do sử dụng tool gọt bán dẫn. Tool gọt bán dẫn khi mà không cố định tốt, khi quay tròn sẽ tạo ra các vết cắt không liền nhau như hình trên. Bên thi công đã không thể cài lại bằng chứng này và chấp nhận là mình đã làm sai.

KẾT LUẬN:
Thi công đã phạm phải 2 lỗi: là lắp đặt sai kích thước và gây vết xước trên cách điện khi sử dụng tool gọt bán dẫn. Trong đó lỗi chính gây ra sự cố là những đường xước trên cách điện, là chỗ lưu khí và sẽ gây ra phóng điện như trên.

Sau đó 3M đã hướng dẫn cho đơn vị thi công làm lại đầu cáp QTII mới đúng kỹ thuật. Đơn vị thi công sau đó phải bồi chi phí thử nghiệm PD lại toàn bộ đầu cáp ở trạm này và thay thế các đầu cáp bị hỏng.

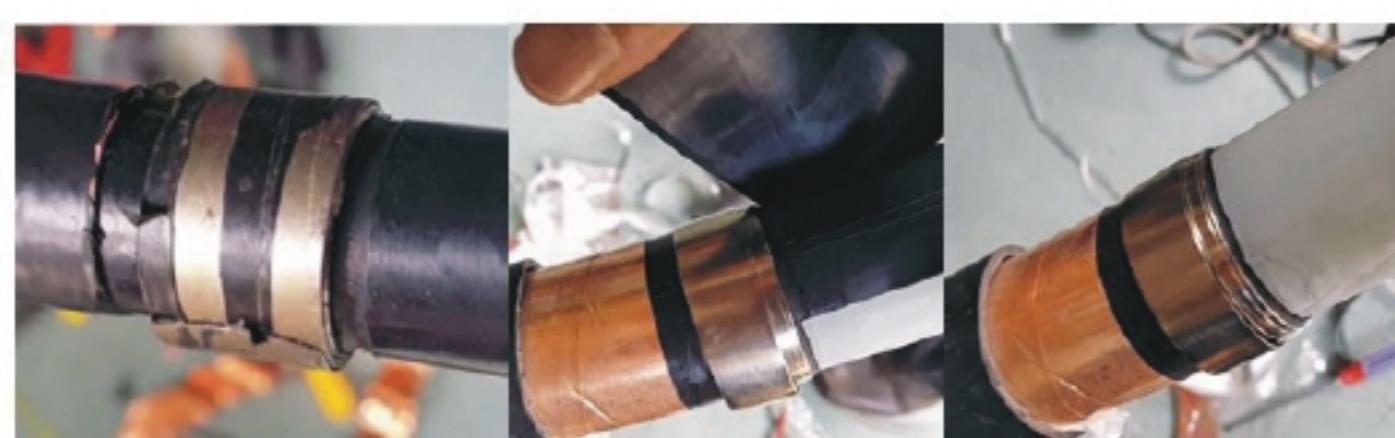
Có thể dũa gần
tới và nhìn thấy
một ít vệt trắng
của cách điện để
giảm sờ của bán
dẫn.

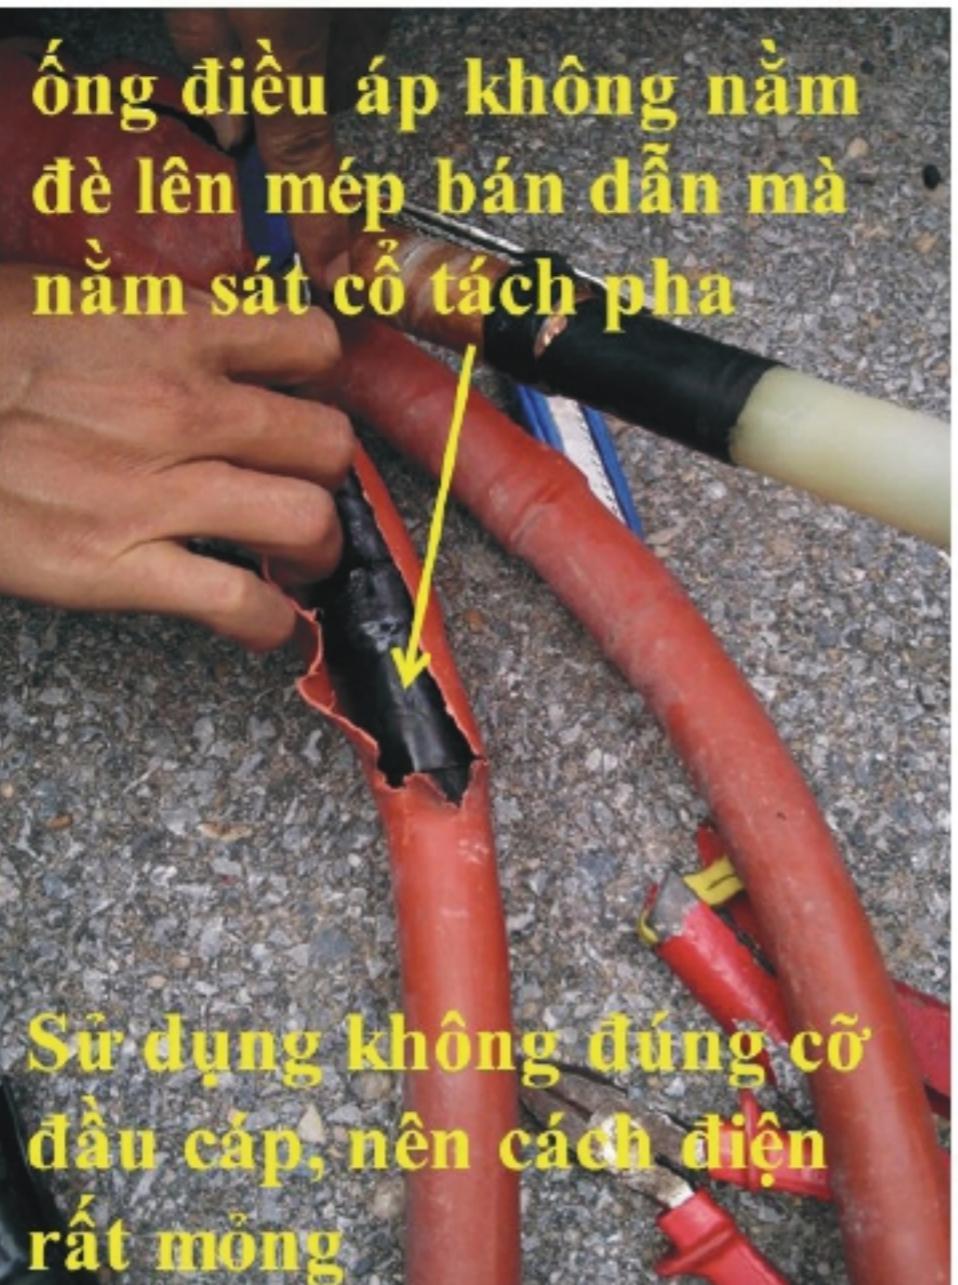
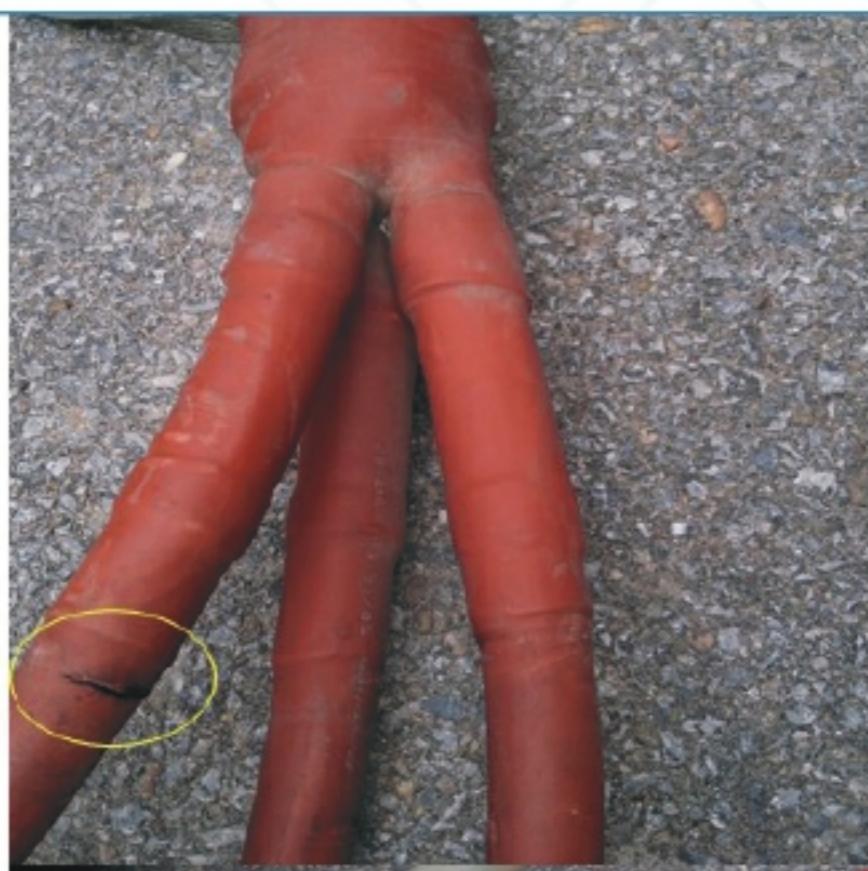
Sử dụng không đúng cỡ đầu cáp, nên cách điện rất mỏng

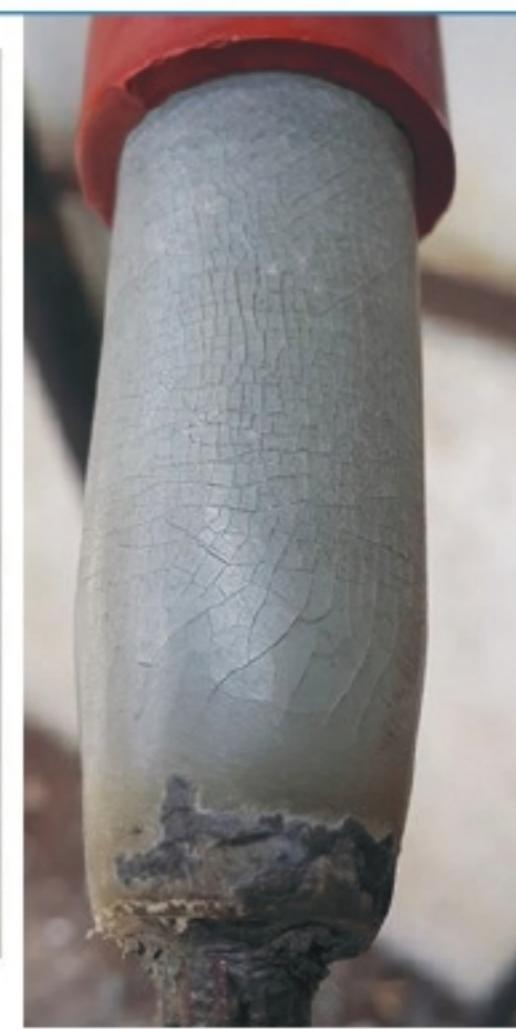
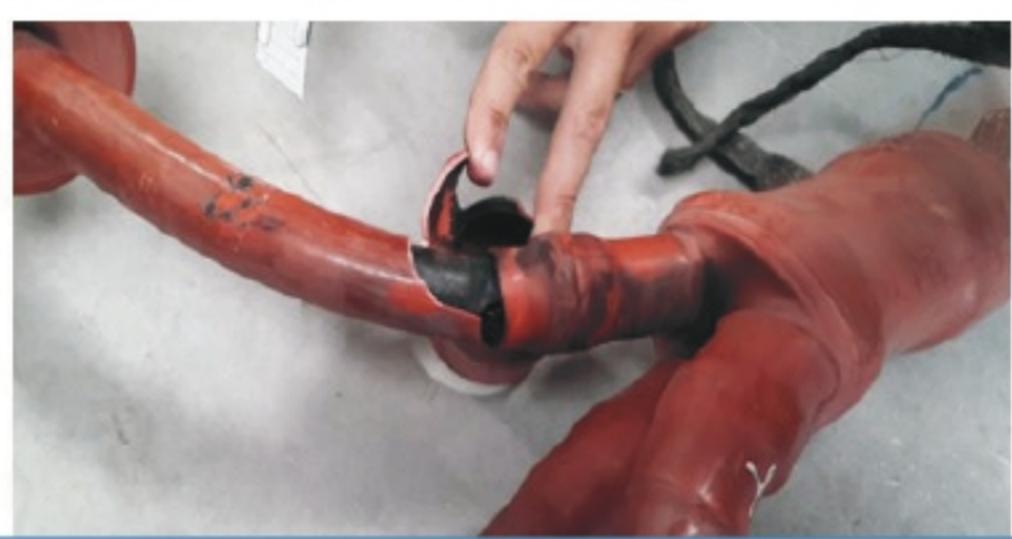
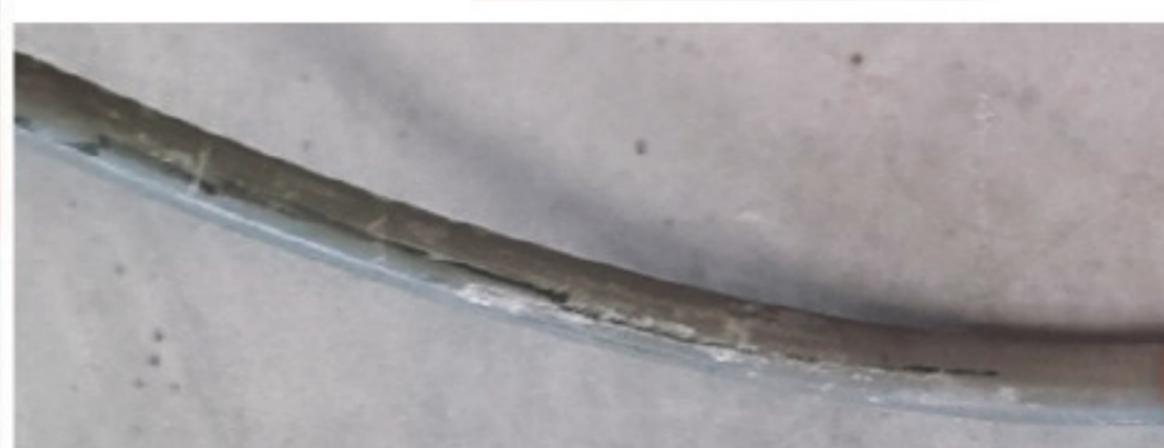
Không gắn ống điều áp, không bọc cách điện che hết lớp XLPE

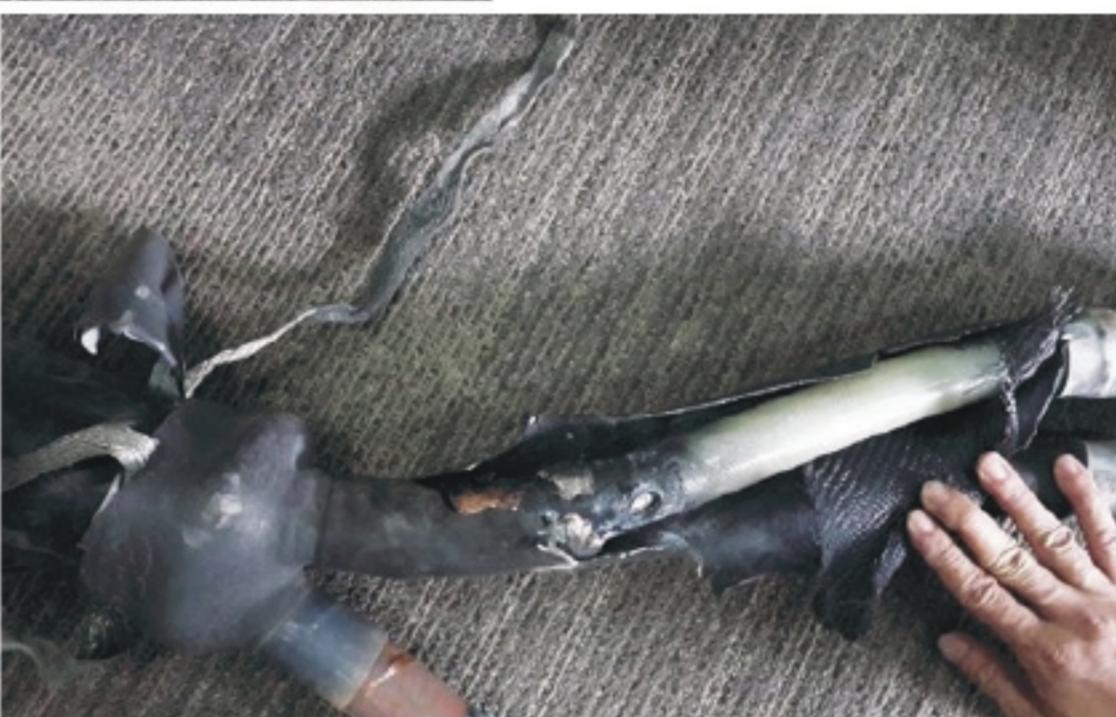
**Không xem
hướng dẫn, thi
công kiểu co
nhiệt, áp dụng
lên đầu co nguội**

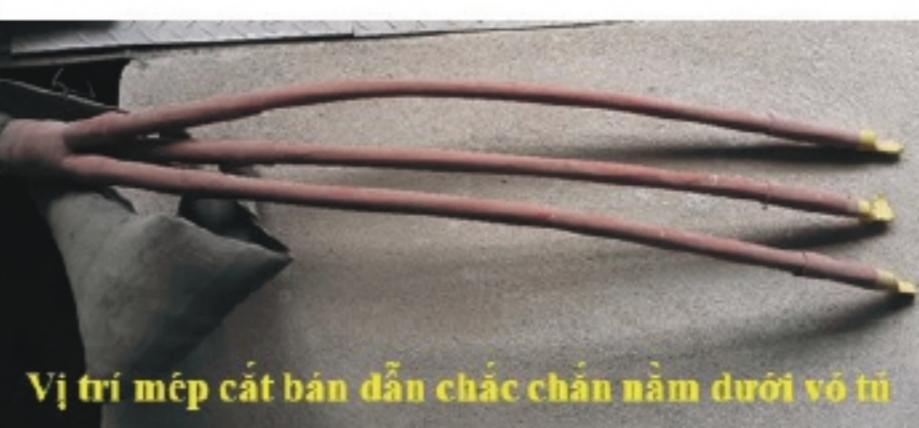
Không đảm bảo khoảng cách pha – đất

Việc thay thế đáy tủ kim loại bằng phích nhựa cách điện cũng không cải thiện được việc này, vì điện áp vẫn rò trên bề mặt phích, sau một thời gian đóng điện.

Giải pháp tốt nhất là bỏ tấm đáy tủ và mở rộng đáy tủ về bên dưới bằng thùng đáy tủ hay còn gọi là bottom pan để chứa cáp 3 pha.

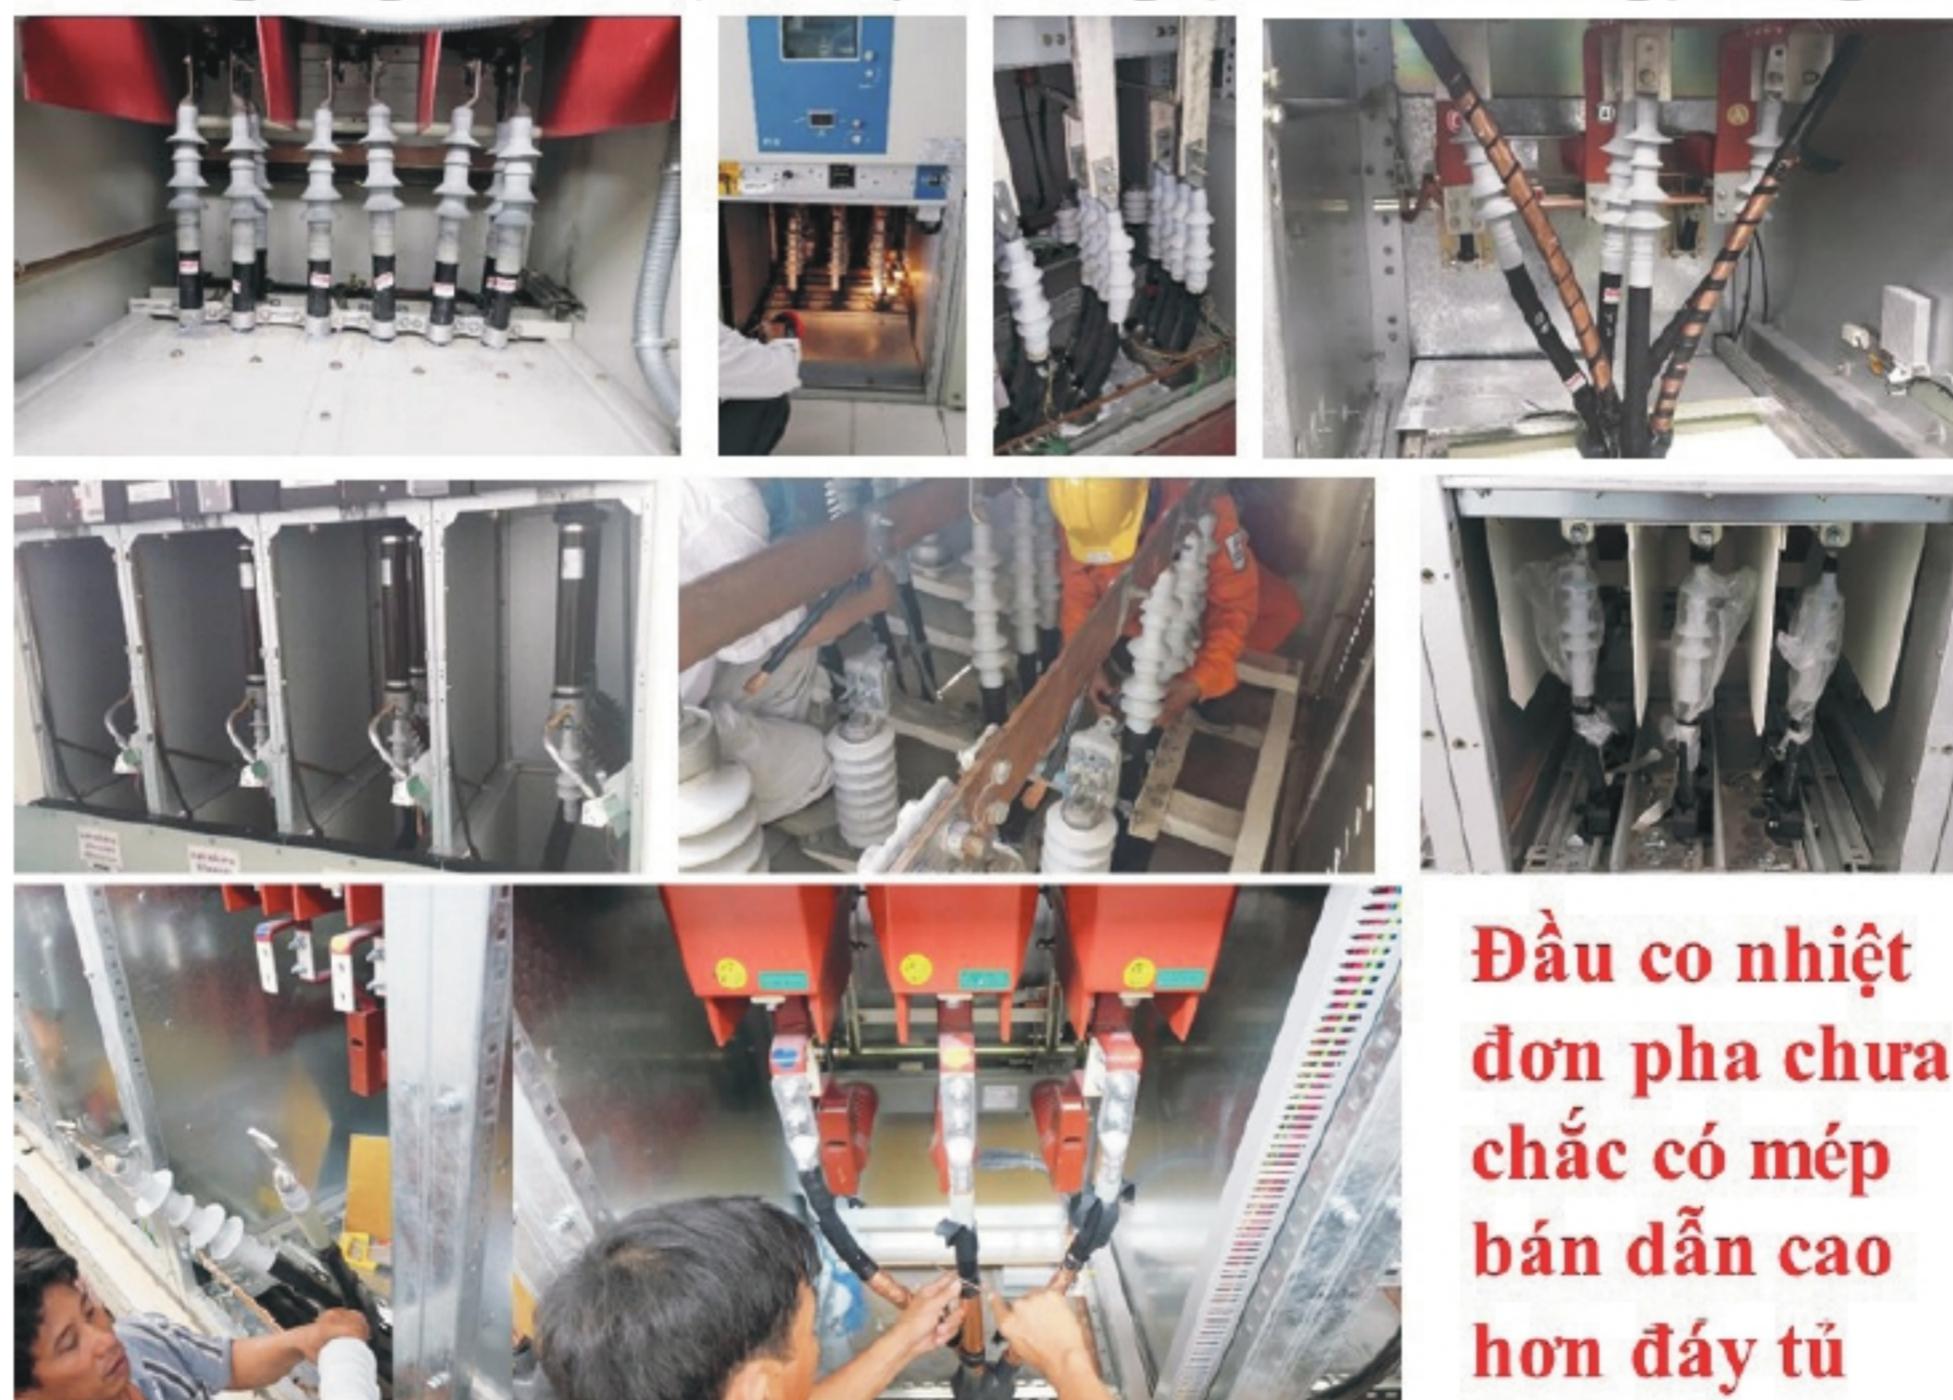
Thi công đúng kích thước, đầu cáp co rút nguội QTII luôn nằm gọn trong tủ

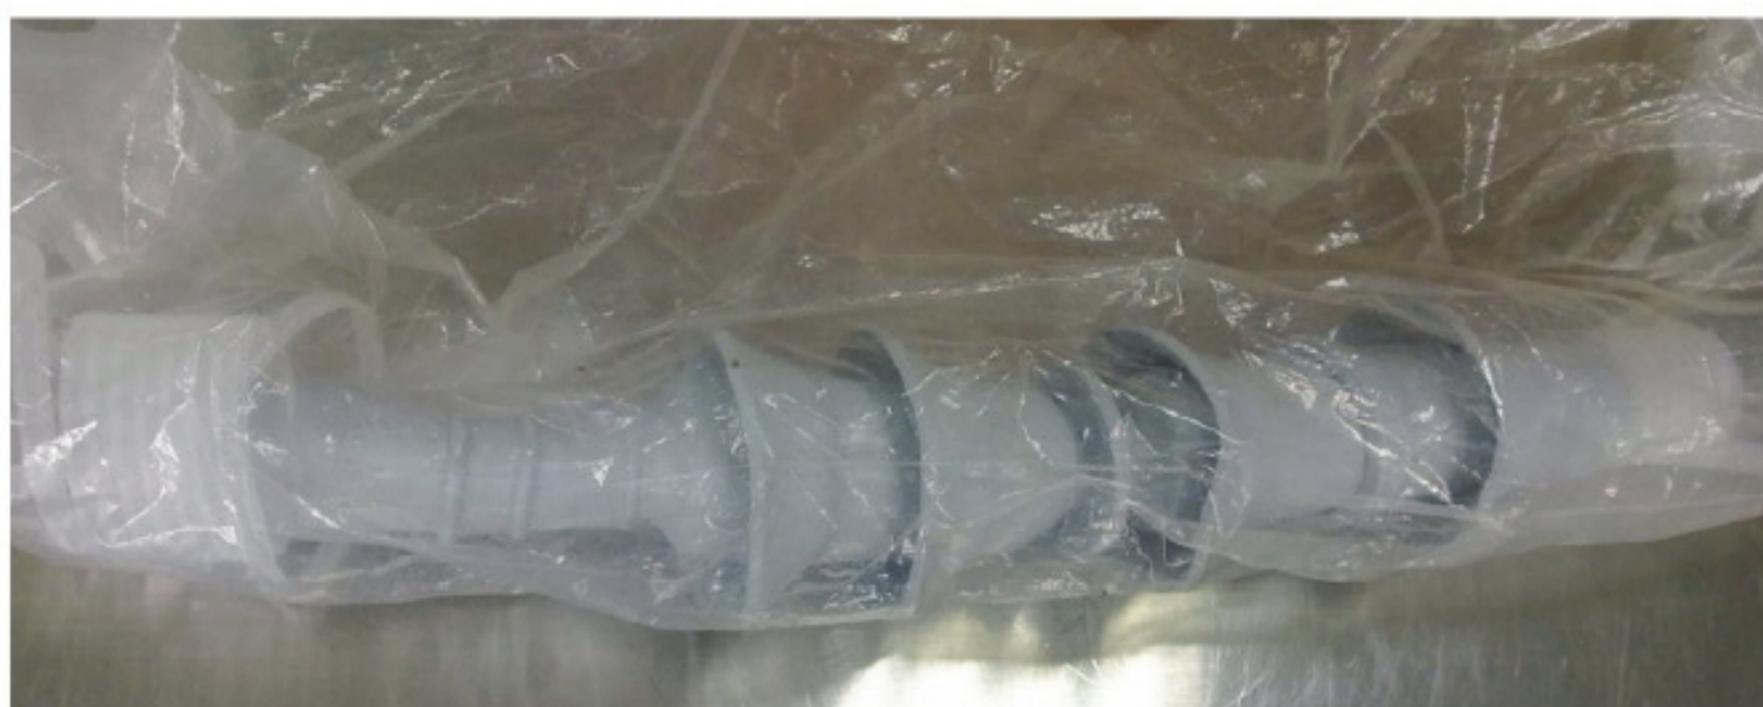
Nguyên nhân làm hỏng đầu cáp

- Đạp lên đầu cáp chưa thi công
- Thất lạc phụ kiện
- Rút ống đầu cáp quá lố, hay khi đưa vào dây rút bị vướng các vị trí ghồ ghề khiến ống bị sụp trước khi đưa vào đúng vị trí

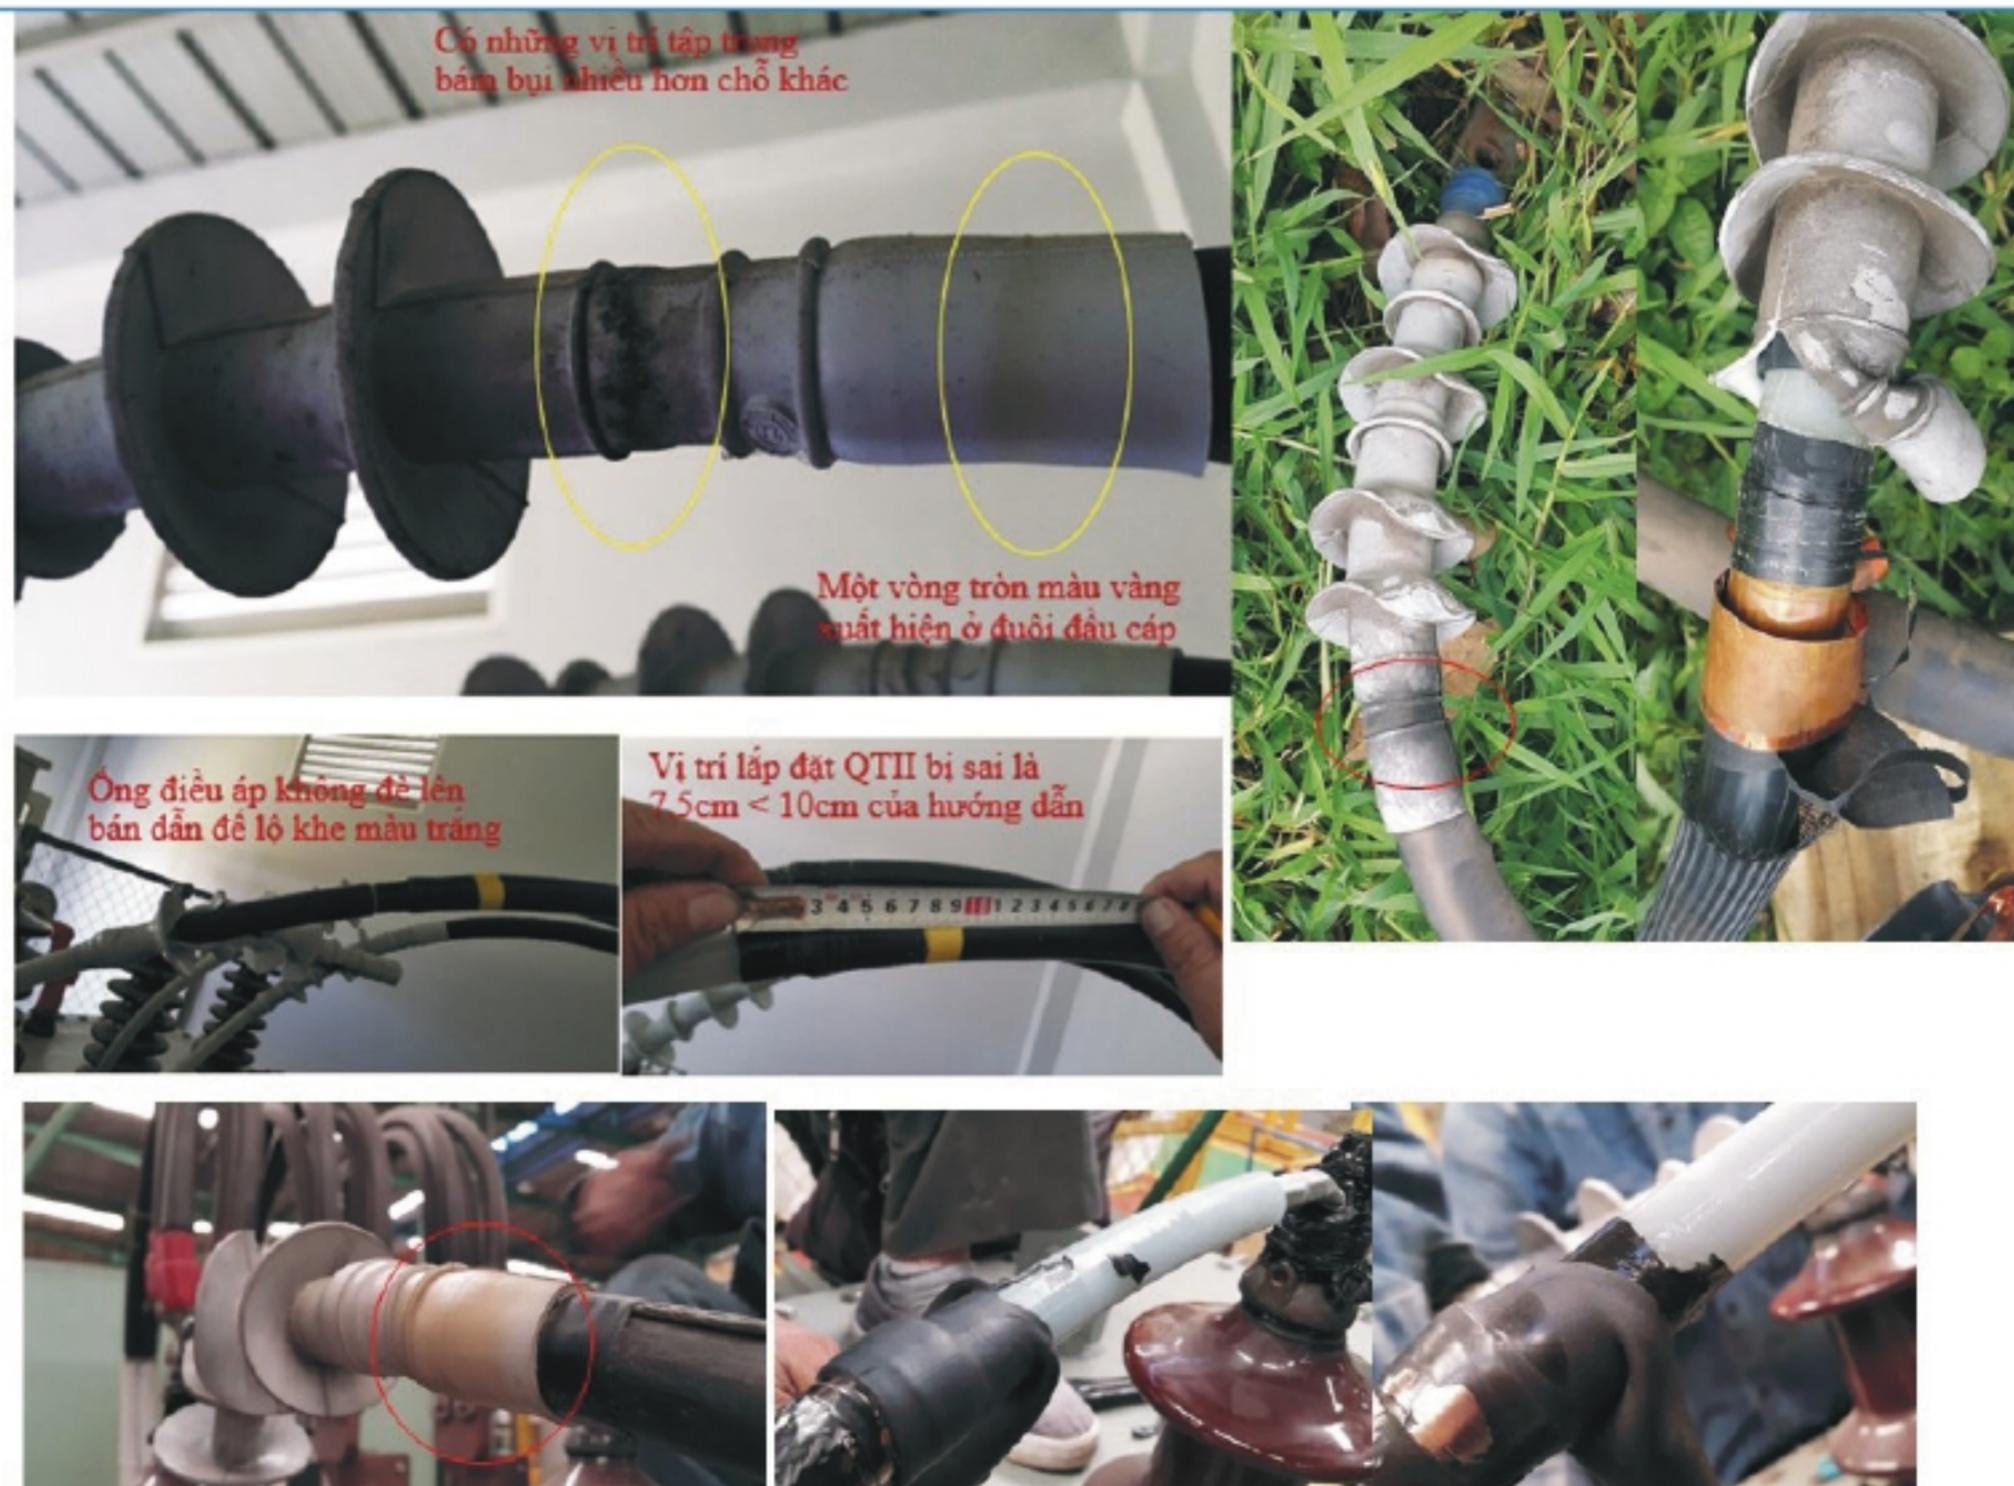
Quấn Mastic lên đuôi cos

Do ống cos nóng
lên khi mang
dòng.

Cao su non
mastic sẽ dẻo hơn
khi nóng -> xì ra
màu đen trên
đầu cáp, **nhìn**
xấu, nhưng
không ảnh hưởng
đến chất lượng
đầu cáp

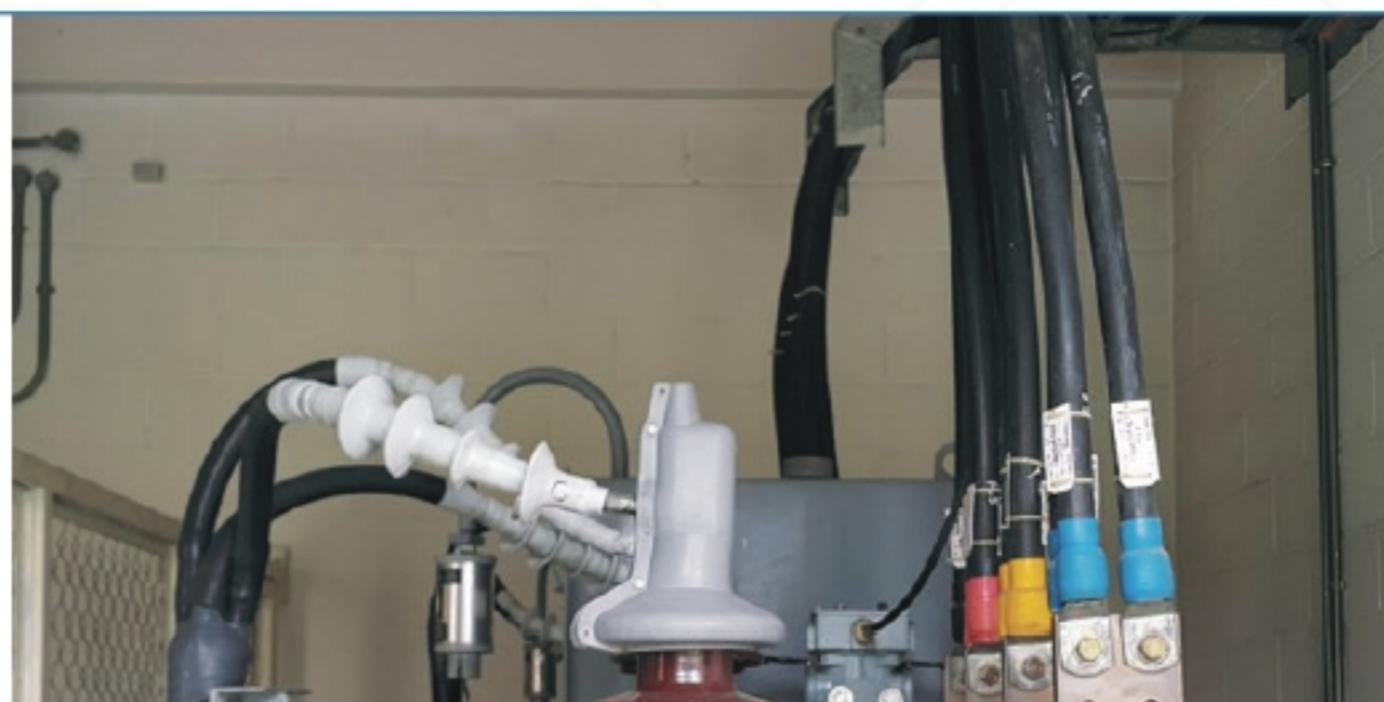
**Đầu cáp làm đúng,
đặc biệt là đầu
trong nhà, nhìn rất
sáng, sạch sẽ.
Có thể làm vệ sinh
bằng CC2**

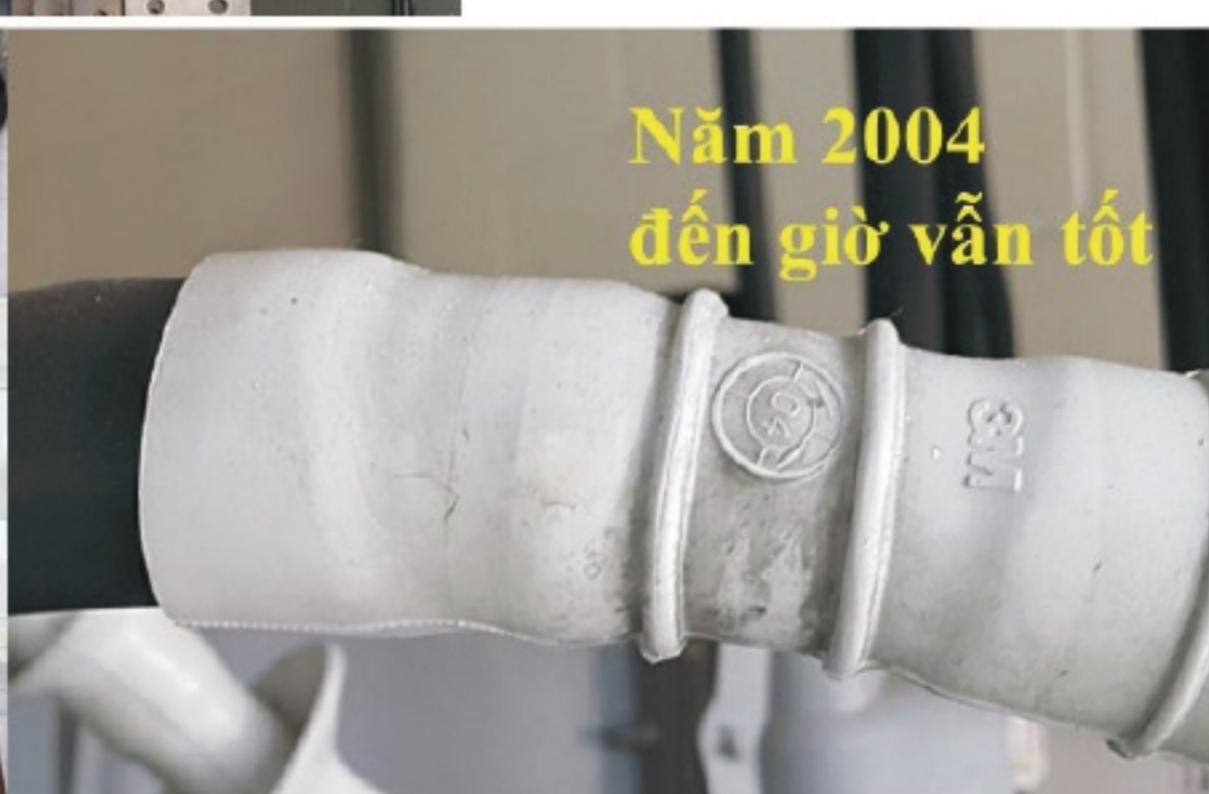
**Năm 2004
đến giờ vẫn tốt**

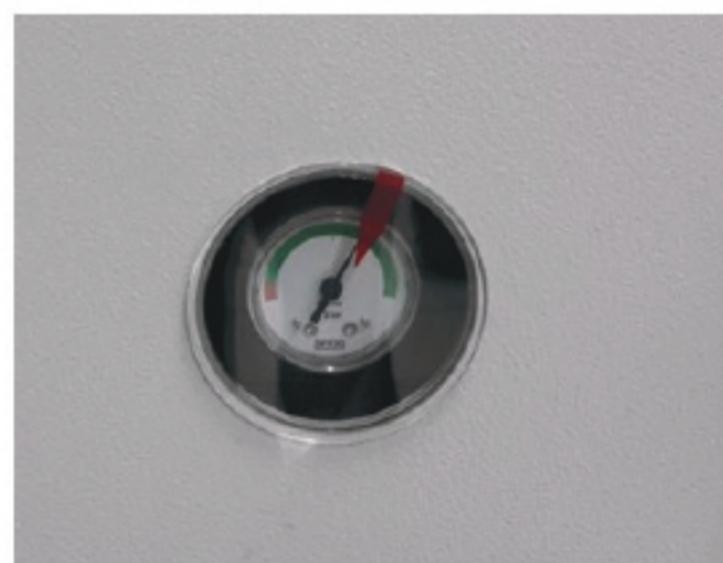
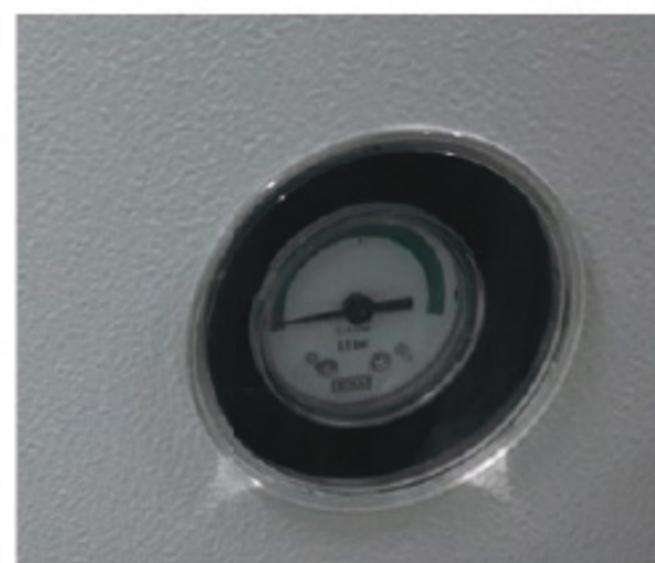
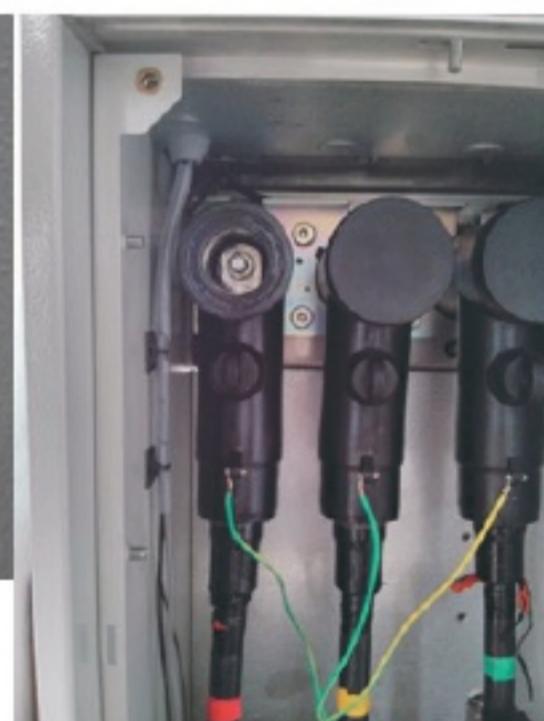
Liên quan đến đầu Tee – rò khí gas

**Đầu cáp Tee / Elbow phải gắn thẳng
góc vào bushing một cách tự do. Nếu
phải vặn xoay đầu Tee – Elbow để gắn
vào bushing thì sẽ làm tác động một lực
ngang lên bushing làm hở van ở đáy
bushing với tủ và gây rò khí giảm cách
điện tủ**

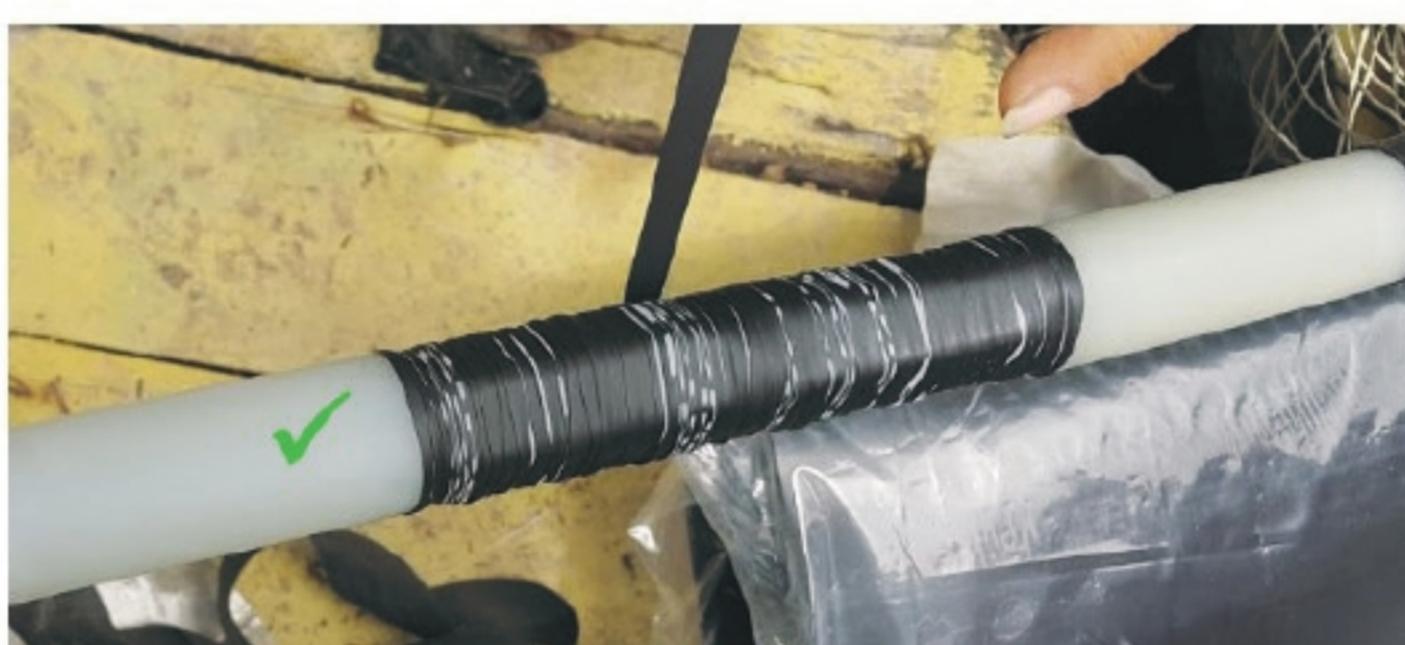
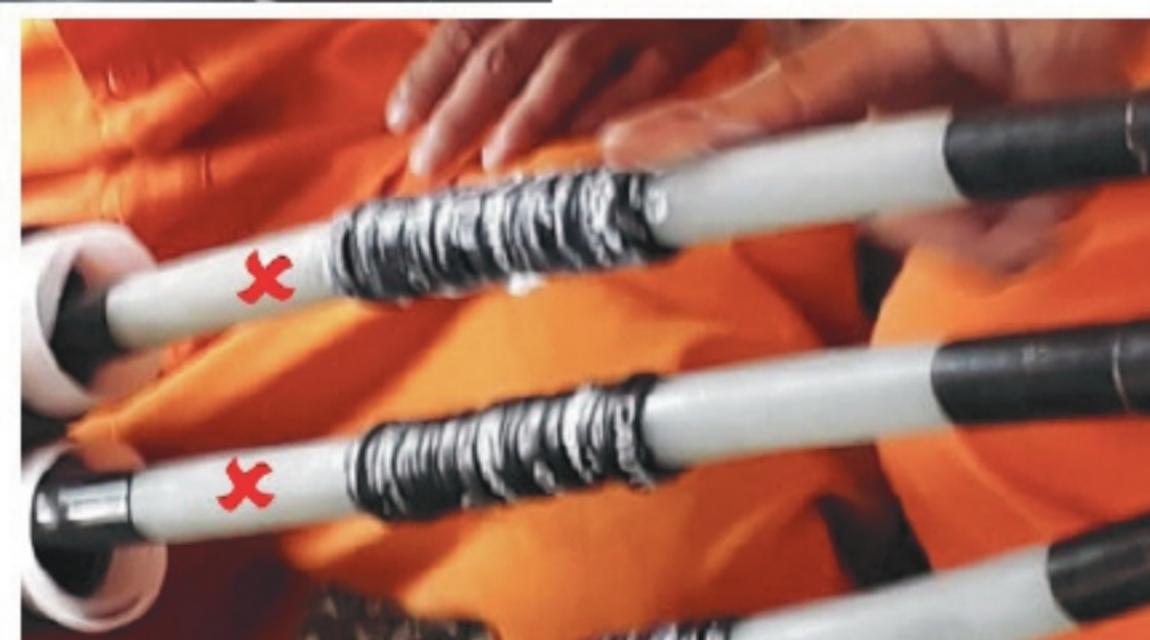
Băng bán dẫn 13 quần tốt vs không tốt, không kéo dãn

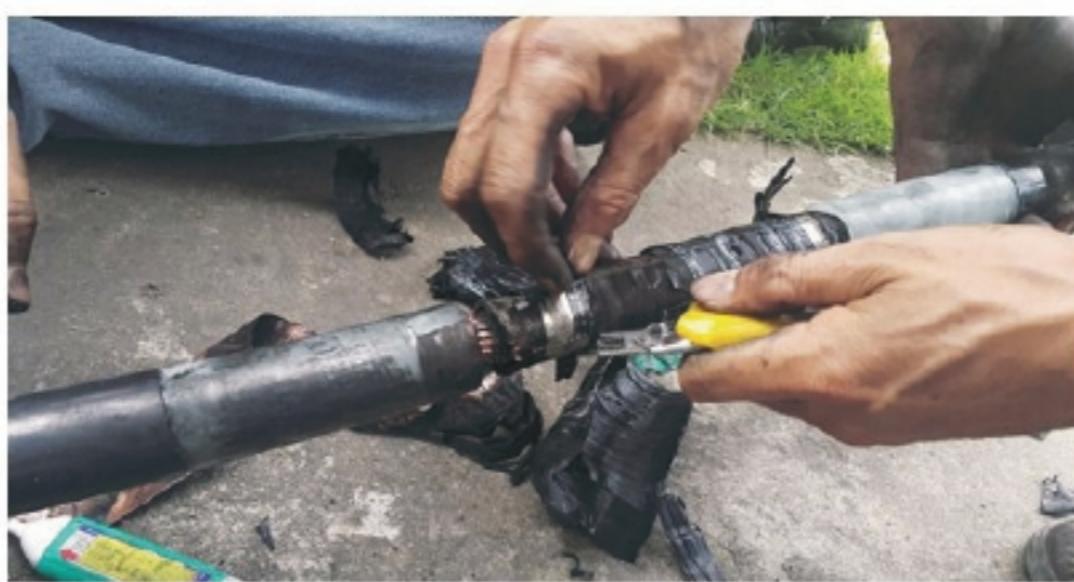
Examples that would lead to Partial Discharges in the Cable Splice

Lớp băng bán dẫn 13
không ăn liền với nhau và
khá mỏng

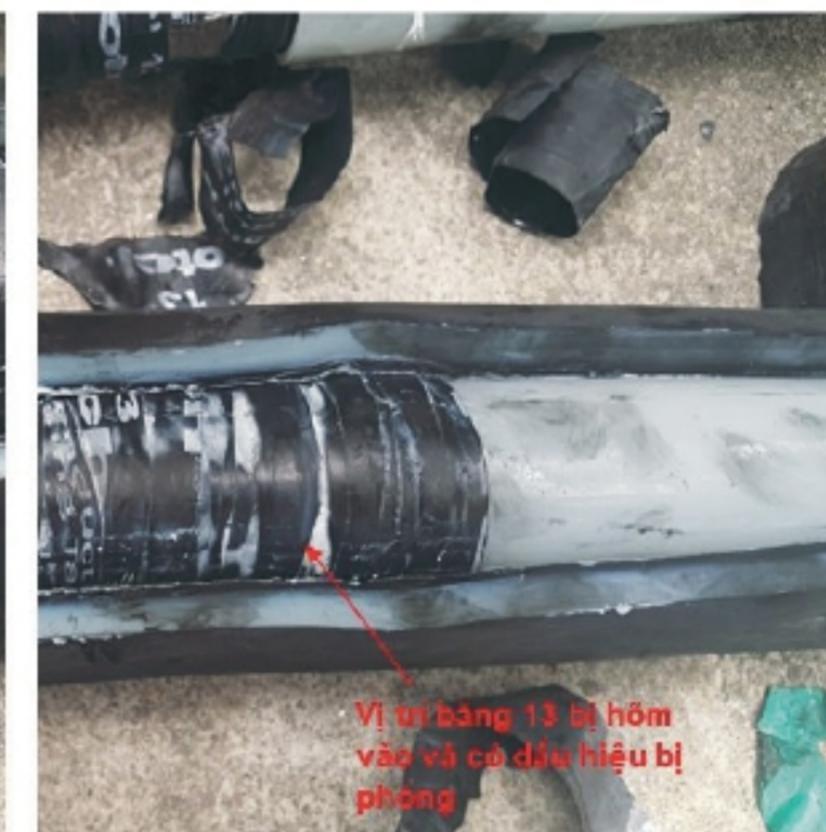
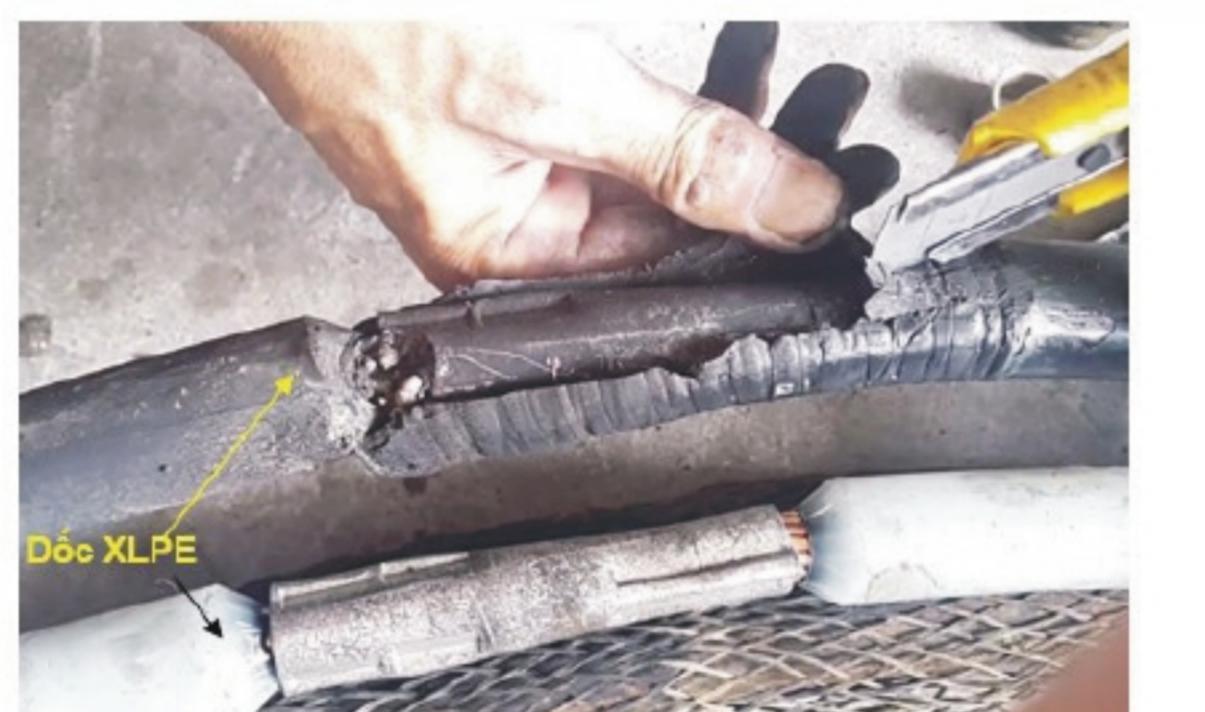
Hở khe không khí do không
lắp đầy dốc XLPE

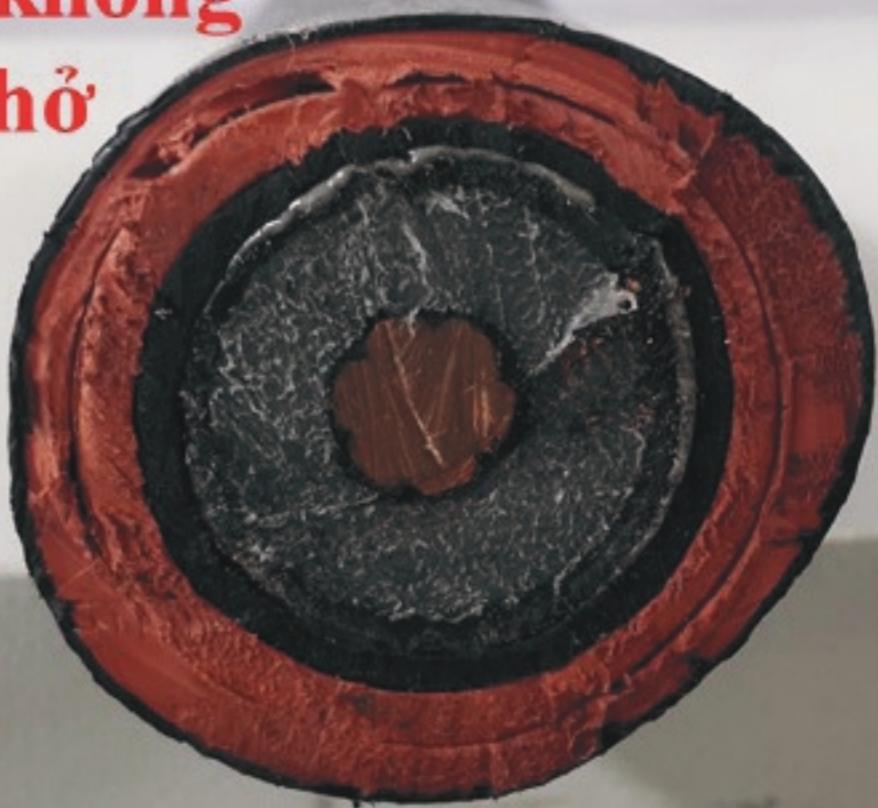
Ống nối có khe ở giữa
