CÁC SẢN PHẨM ĐIỆN 3M

“Thi công lắp đặt đúng cách”

Nguyên nhân làm hỏng đầu cáp

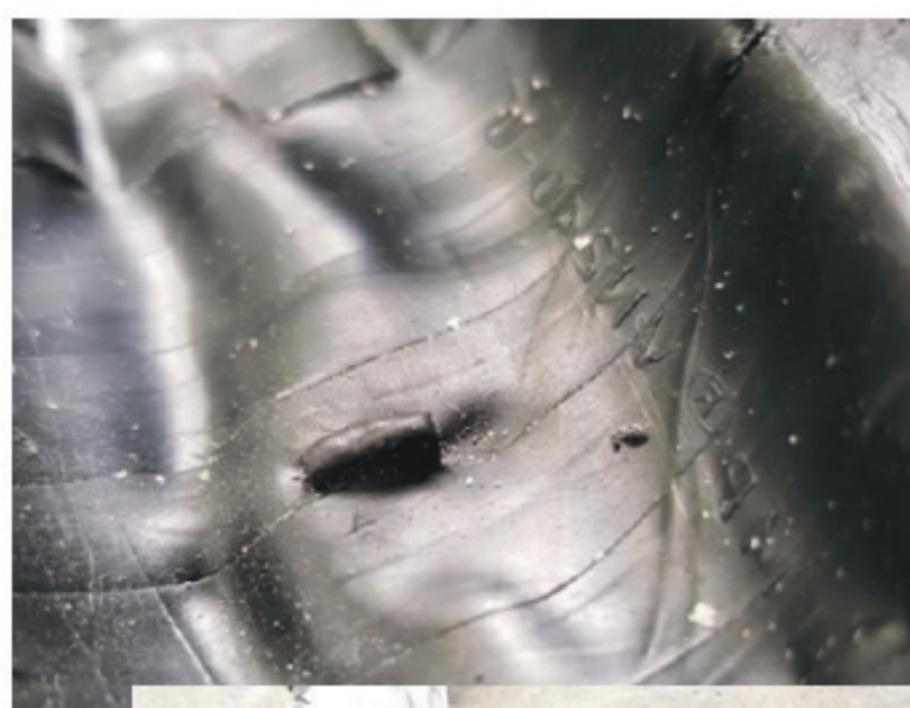
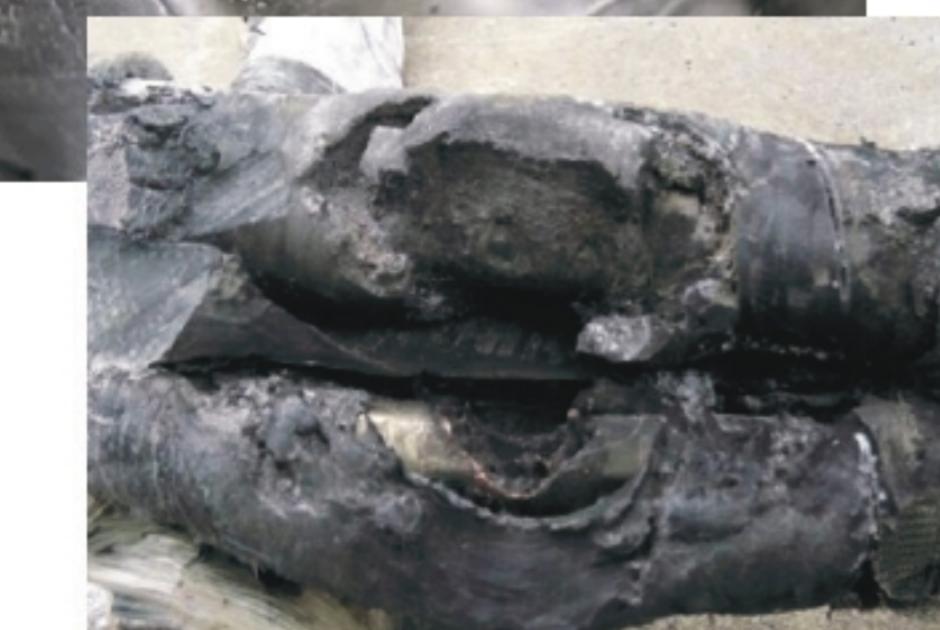
Lớp băng bán dẫn 13 bị
nhấn vào khe của ống nối
và bị đứt, gây sự cố

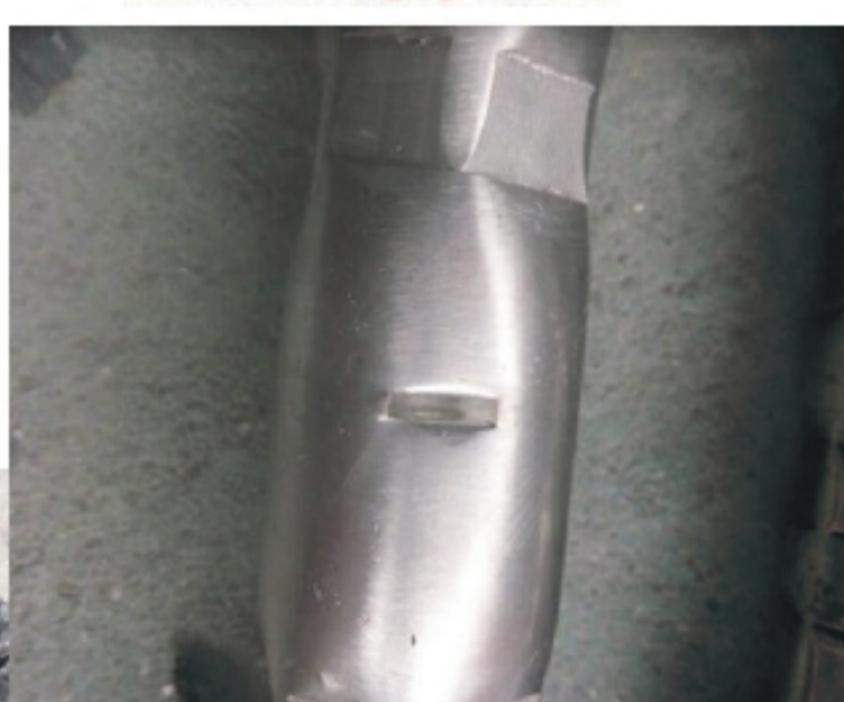
Đai ép lục giác phải phù hợp với kích cỡ ống nối

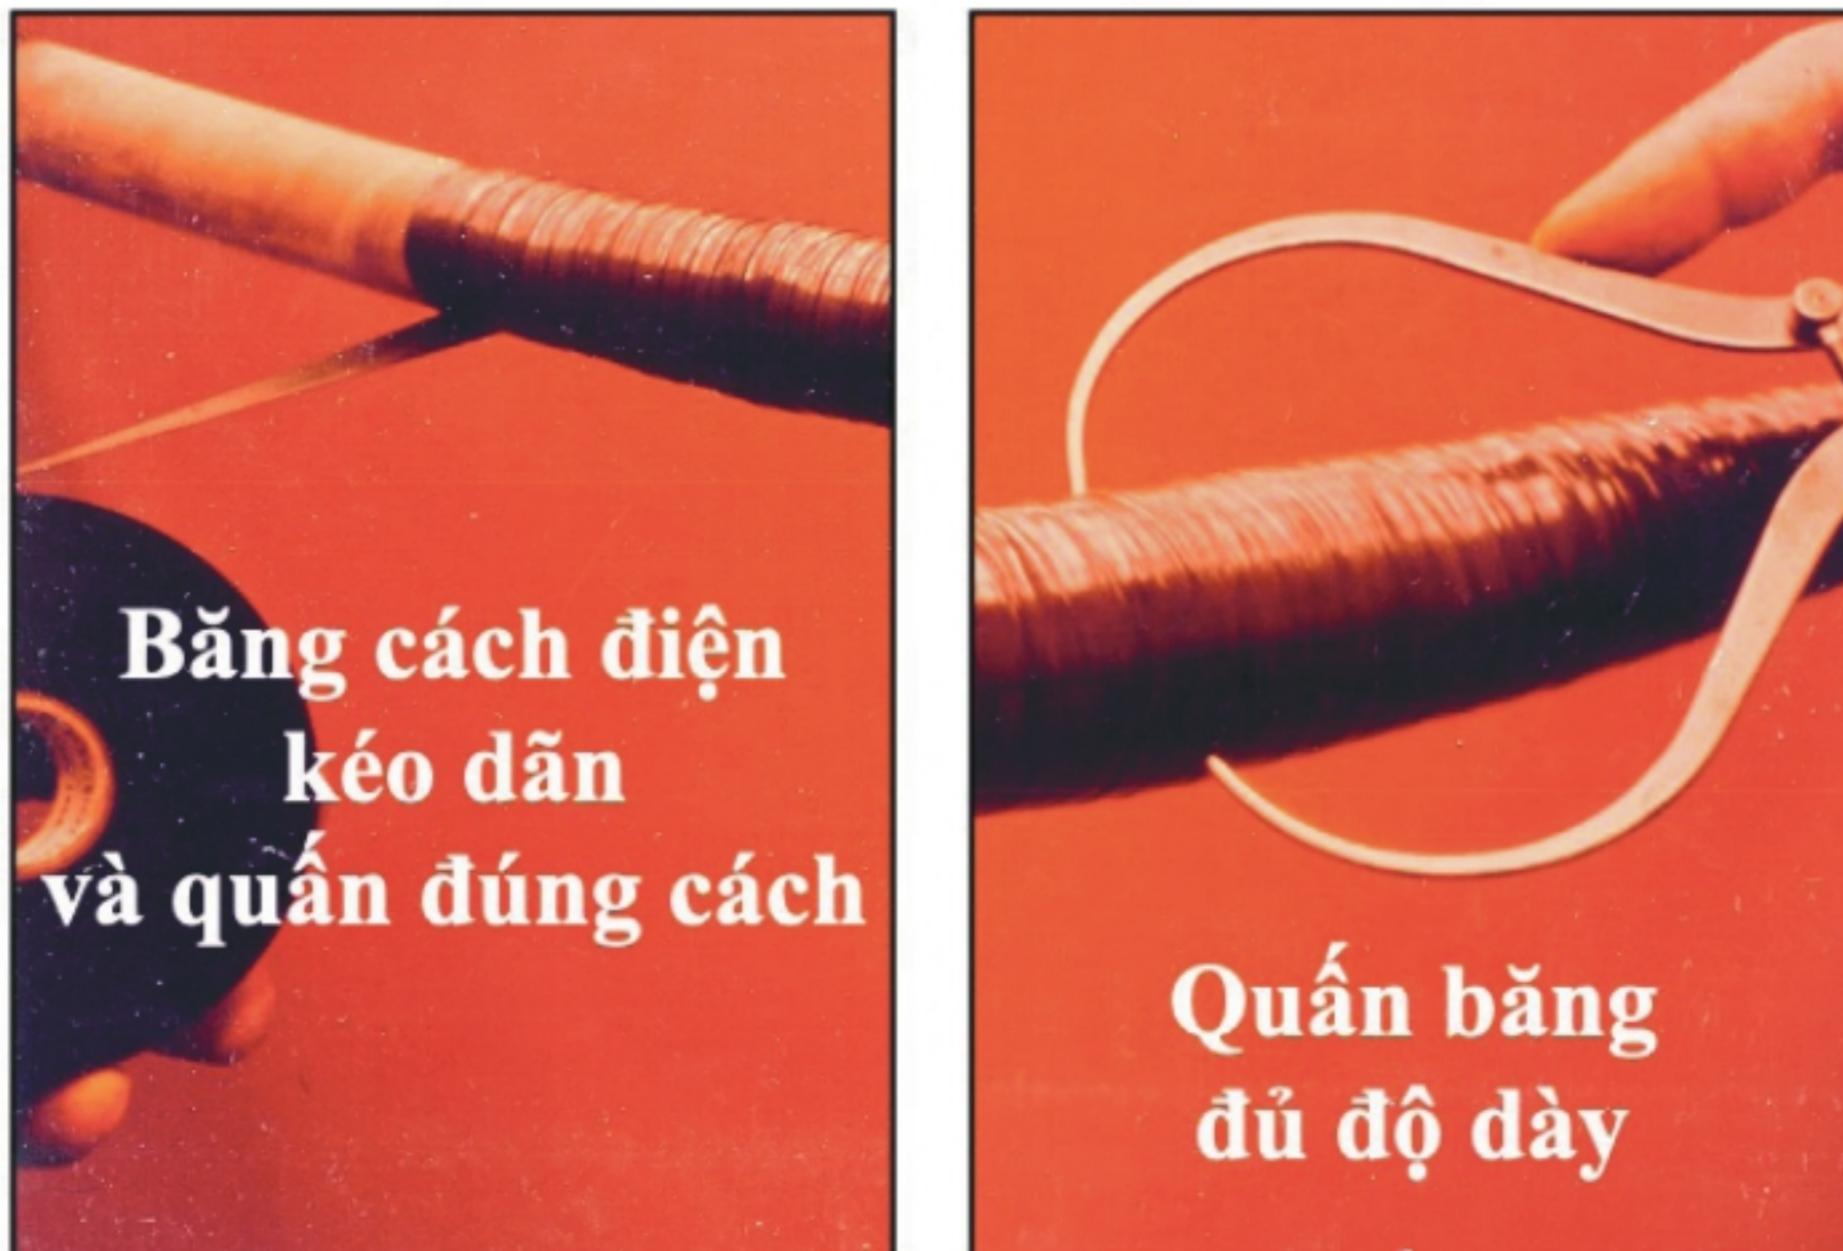
Nối cáp: Quấn băng đúng cách

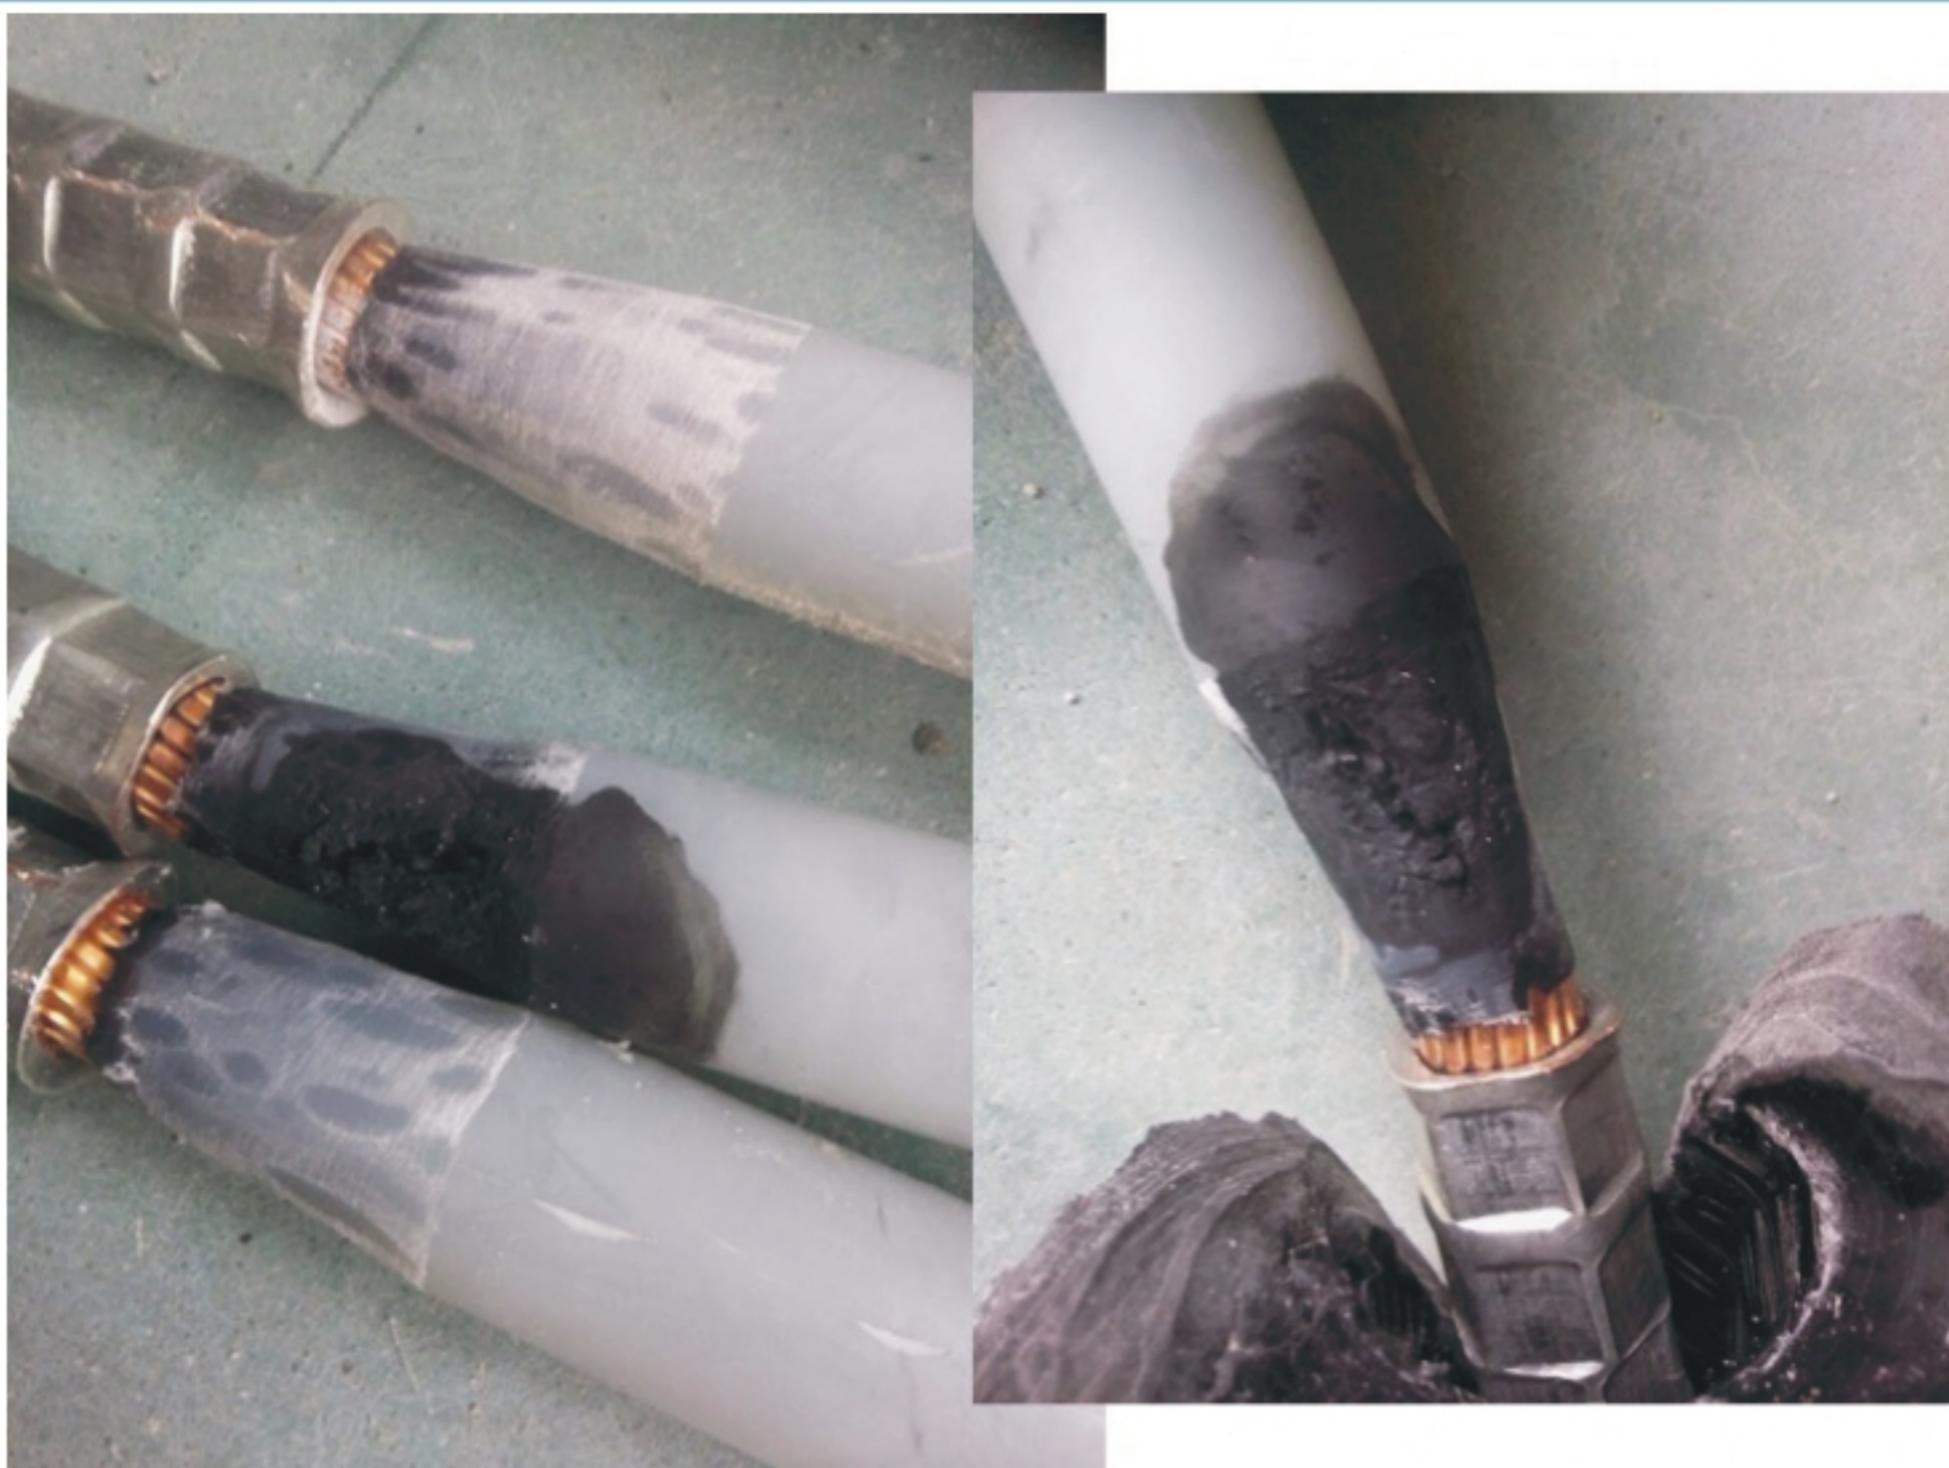
**Cách điện chuột
không nhẵn mặt**

Phải sử dụng tool đúng đường kính cách điện cáp và đường kính lõi để gọt bút chì.
